3.4 地形調査

3.4.1 調査目的

地形調査は、事業実施期間中の地形の状態を監視するため、周辺干潟の地形並びに汀線データを航空レーザー計測と深淺測量によって取得するとともに、その他の環境モニタリング調査の検討資料とすることを目的として実施してきた。

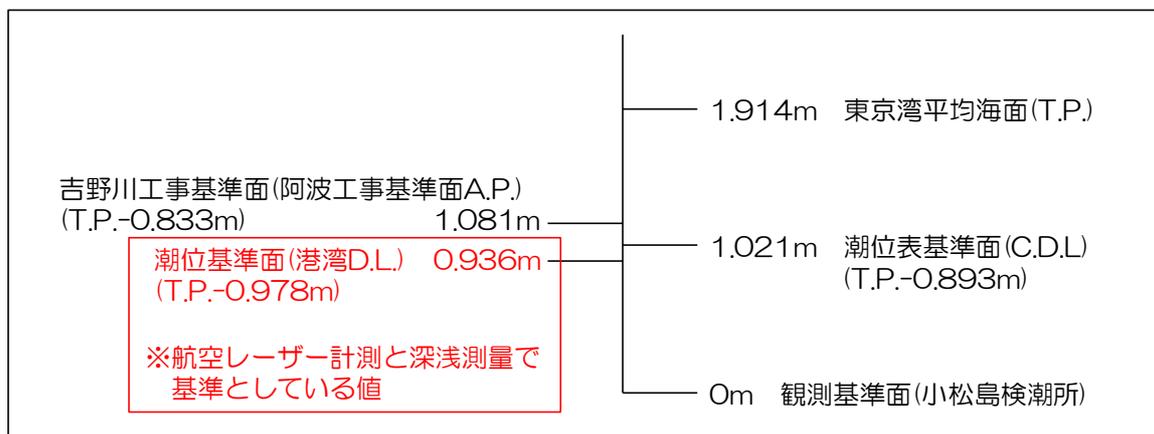
図 3.4-1 潮位及び各種基準面高さの関係

阿波しらすぎ大橋環境モニタリング調査では、高さの基準を『平成 14 年度 緊急地方道路整備工事 徳島東環状線(吉野川橋梁)徳島市住吉 6 丁目~川内町 成果報告書』でまとめられている港湾 D.L. (T.P.-0.978m) としている。

港湾 D.L. と T.P. (東京湾平均海面)、A.P. (阿波工事基準面) の関係を図 3.4-1 に示す。

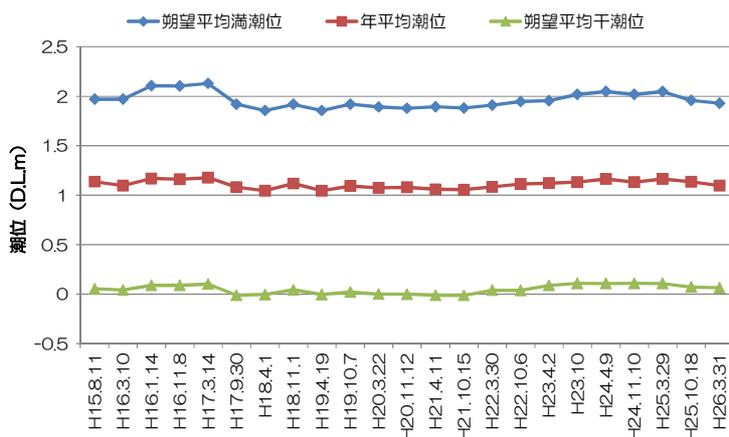
図 2.4-4 調査時の潮位の経年変化

潮位は平成 16 年 1 月、11 月及び平成 17 年 3 月に年平均潮位、朔望平均満潮位、干潮位ともにやや高い値を示し、それ以降は大きな変化が見られなかったが、平成 23 年度以降の調査時には潮位が高い傾向を示した。

注意：潮位は、調査日直近の 1 年管理潮位記録を用いて計算した。
(気象庁 HP の小松島潮位記録を使用)

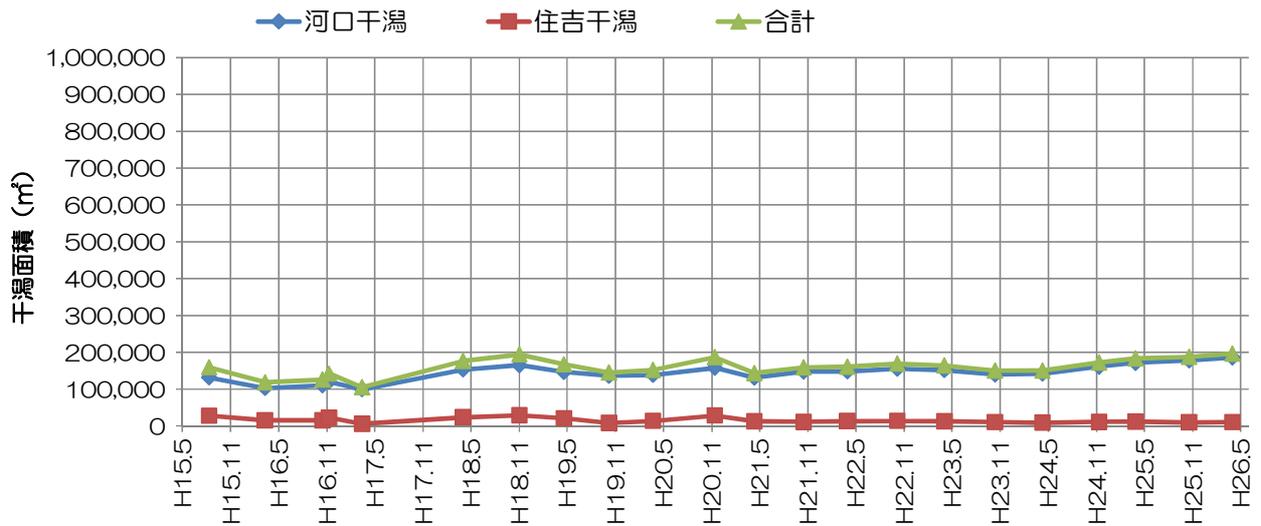
図 3.4-5 干潟面積の変遷状況 (朔望平均満潮位)

表 3.4-3 に、潮位別の干潟面積について、調査開始当初から環境モニタリング調査が終了した平成 25 年度調査までを示す。また、図 3.4-5 に朔望平均満潮位、図 3.4-6 に年平均潮位、図 3.4-7 に朔望平均干潮位の干潟別面積の経年変化を示す。

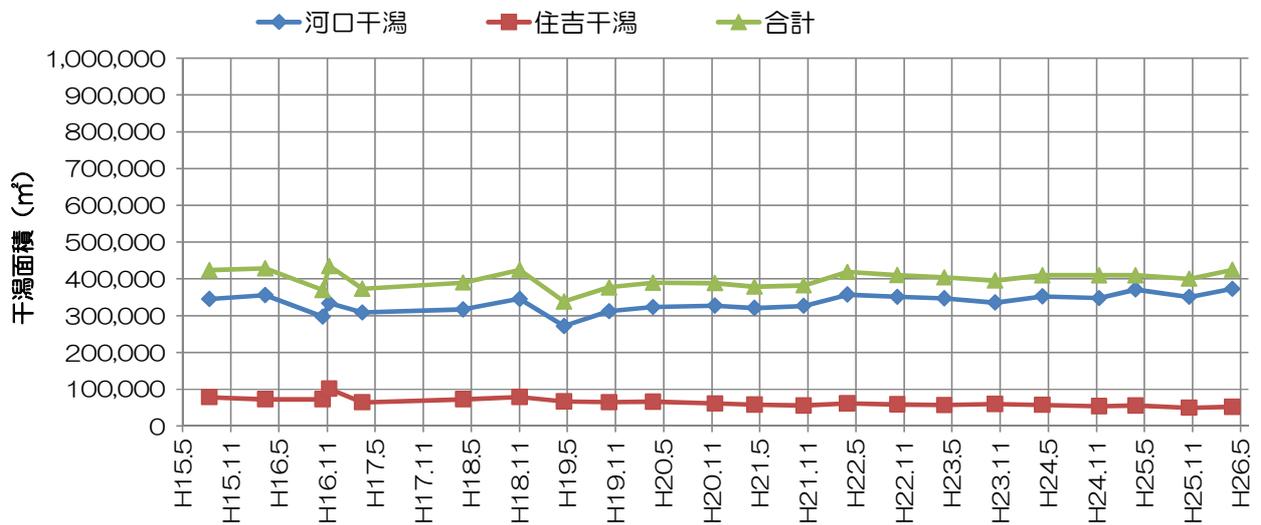
図 3.4-6 干潟面積の変遷状況 (年平均潮位)

河口干潟の面積は、調査前に出水が数回発生していた H16.10.14 に減少後、台風 23 号の出水による影響を把握するため行った H16.11.8 調査では増加した。その後は H18.11.1 での少しの増加や、H19.4.19 での減少等、変動はみられるものの概ね横ばい傾向であった。

住吉干潟の面積は、平成 16 年の台風 23 号による出水後である H16.11.8 に増加したが、H17.3.14 には、出水前と同程度まで減少し、その後はほぼ横ばい傾向であった。

干潟全体の面積は、面積の大きい河口干潟と同様の変化を示していた。

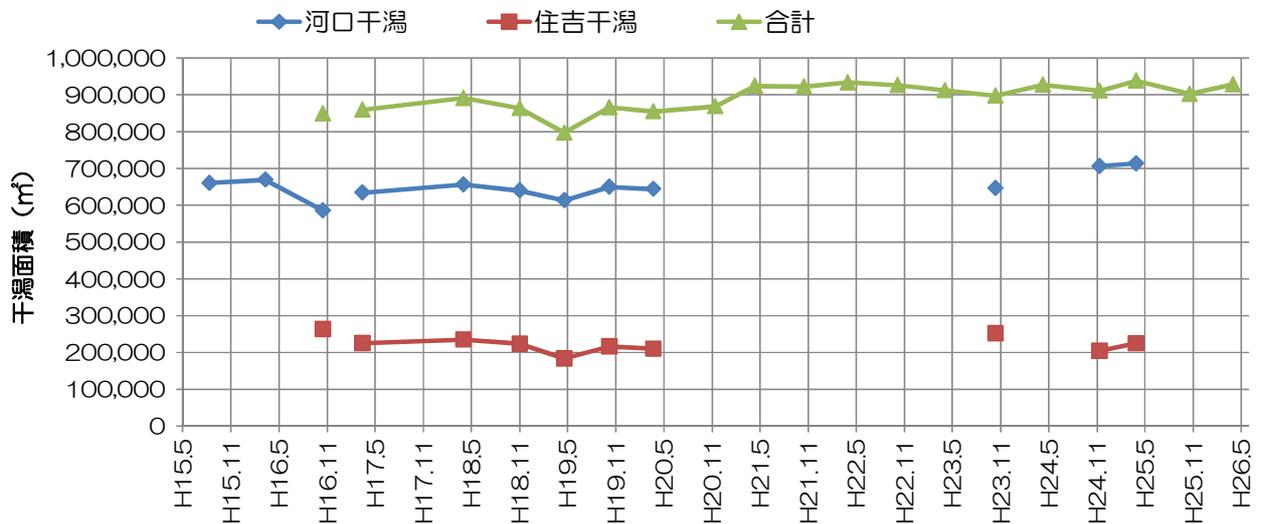
図 3.4-7 干潟面積の変遷状況 (朔望平均干潮位)

干潟全体の面積は、H19.4.19 に面積がやや減少（約 80 万 m²）、H18.4.1 に面積がやや増加（89 万 m²）した以外は、H20.11.12 まで横ばい傾向で推移していた。H21.4.11～H22.3.30 では概ね 92～94 万 m²、H22.3.30～H23.4.2 では概ね 91～93 万 m²、H23.4.2～H24.4.9 では概ね 91～93 万 m²、H24.4.9～H26.3.31 では概ね 91～94 万 m² で推移している。

なお、朔望平均干潮位の面積は、H15.8.11、H16.3.10、H16.11.8 に深浅測量の観測記録が不十分であったため計算が出来なかった。

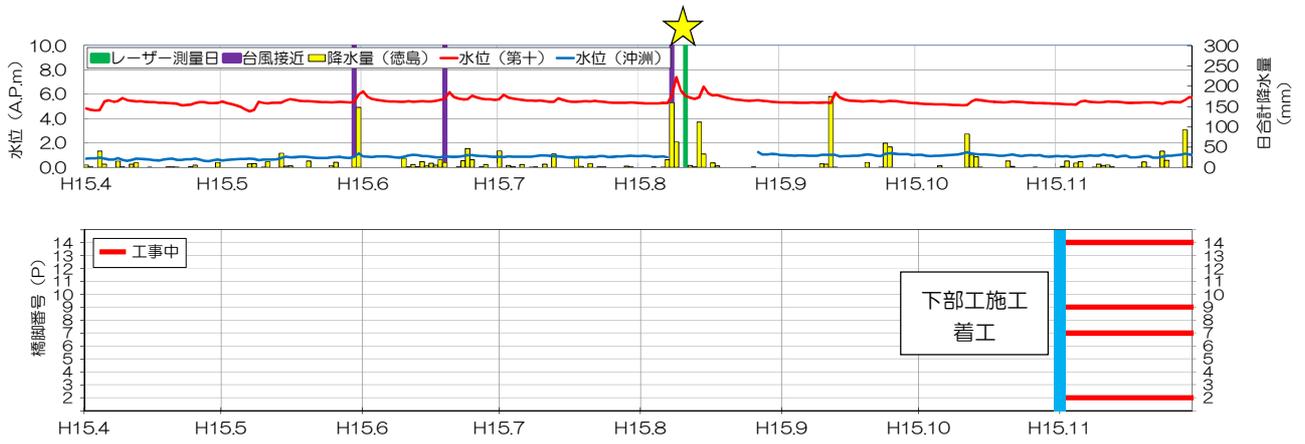
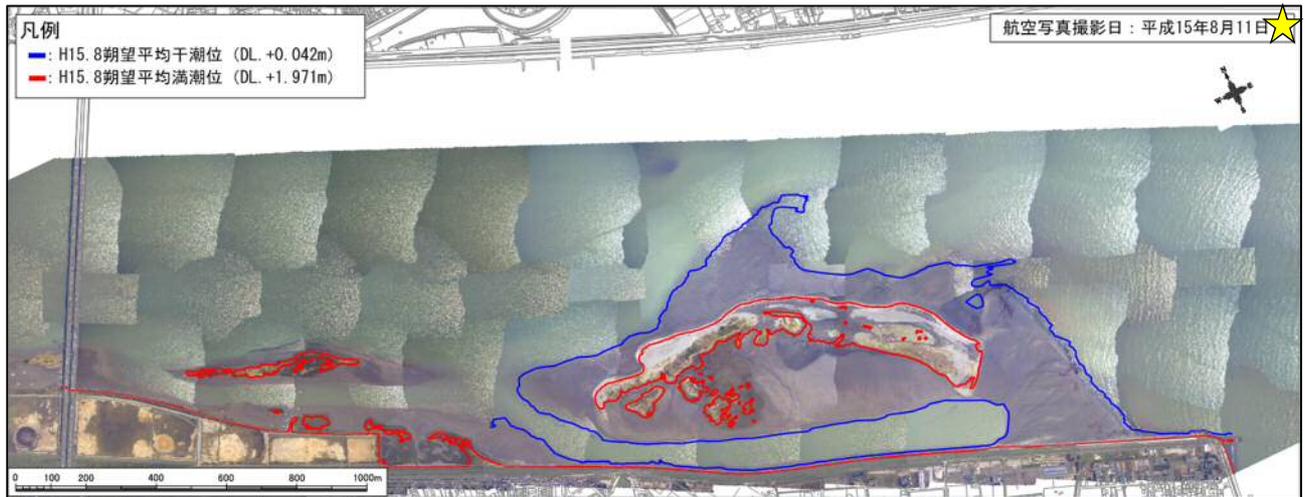
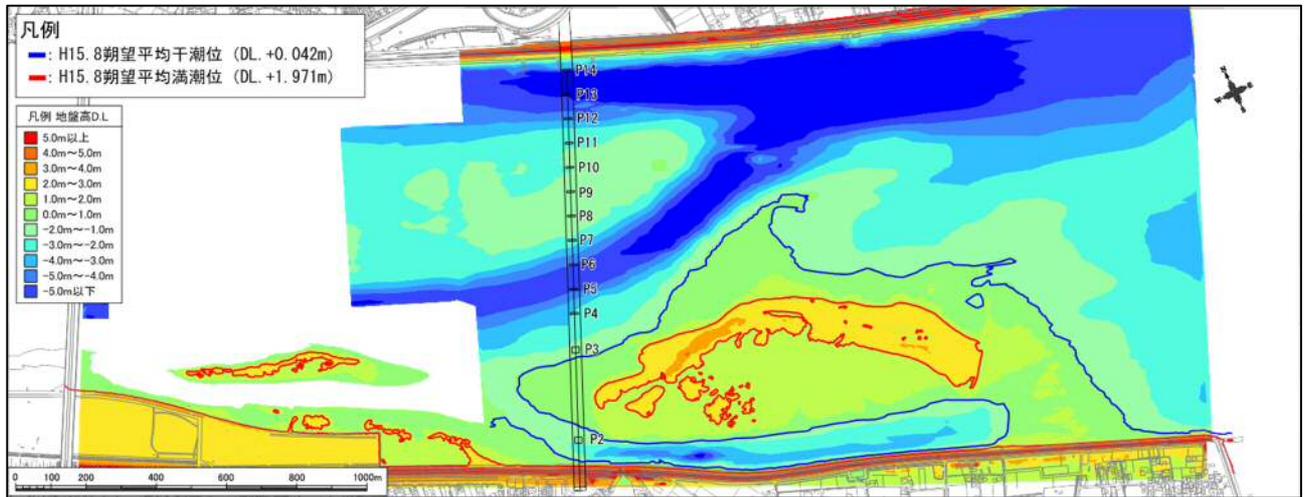
図 3.4-8(1) 平成 15 年度地形調査① (水位・降水量、橋脚施工状況、航空写真、地形図)

図 3.4-8 に、レーザー測量と深淺測量から算出した 1 m×1 mメッシュの DEM データによる地形図と調査毎の差分図を、橋脚建設の進捗状況と水位、降水量の変化図とともに示す。

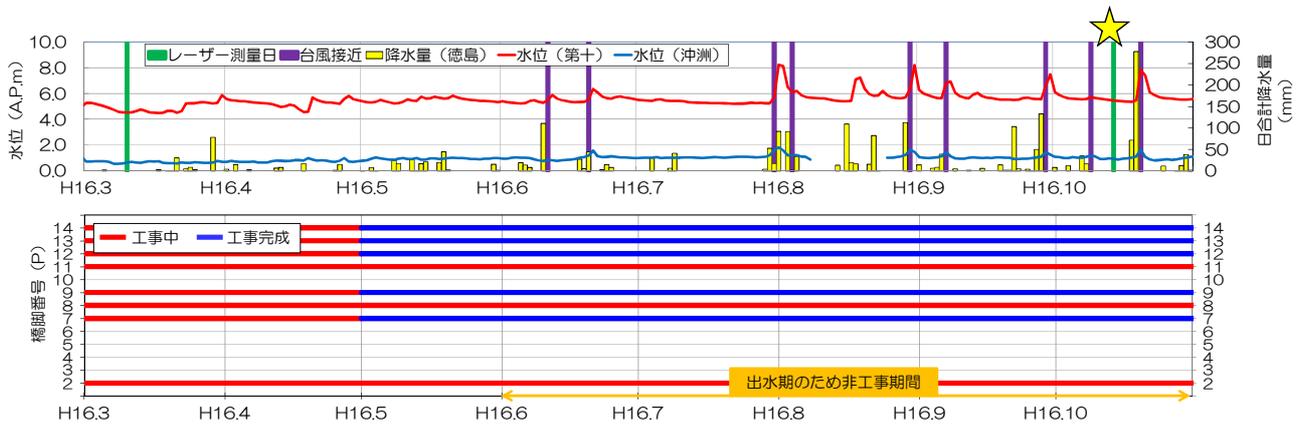
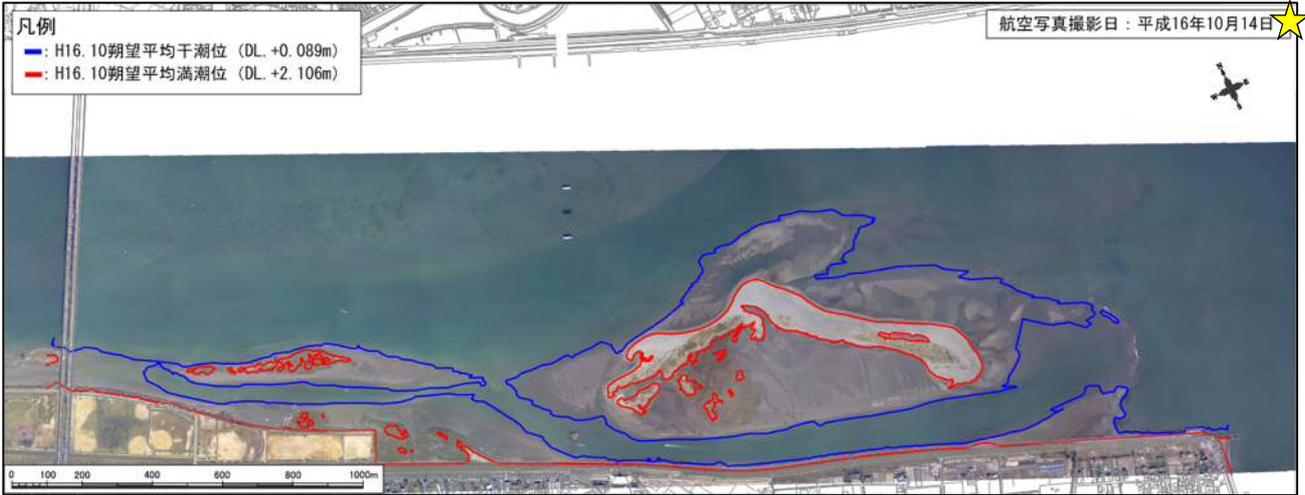
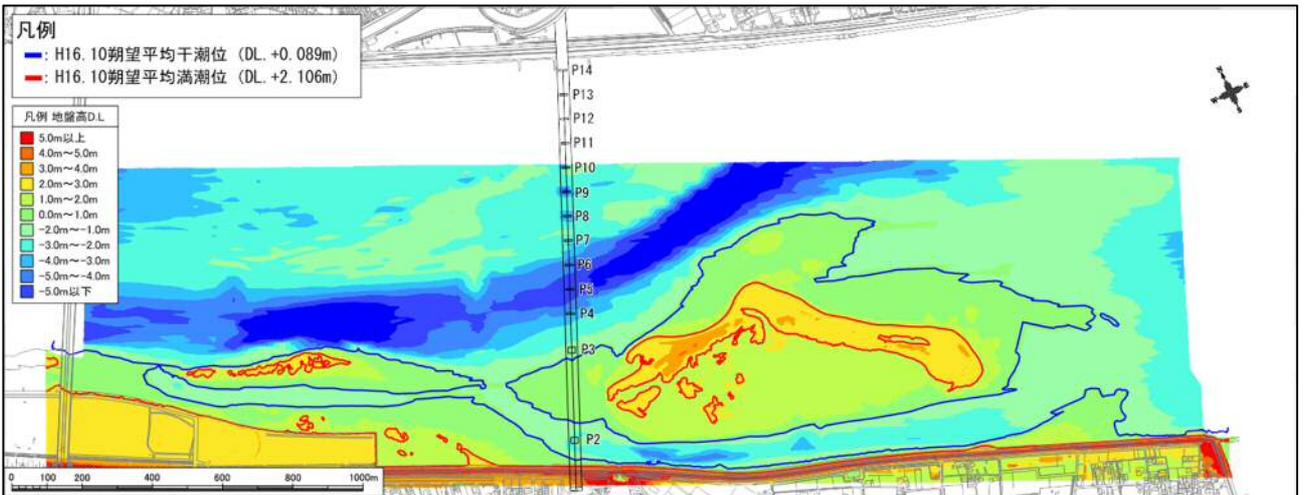
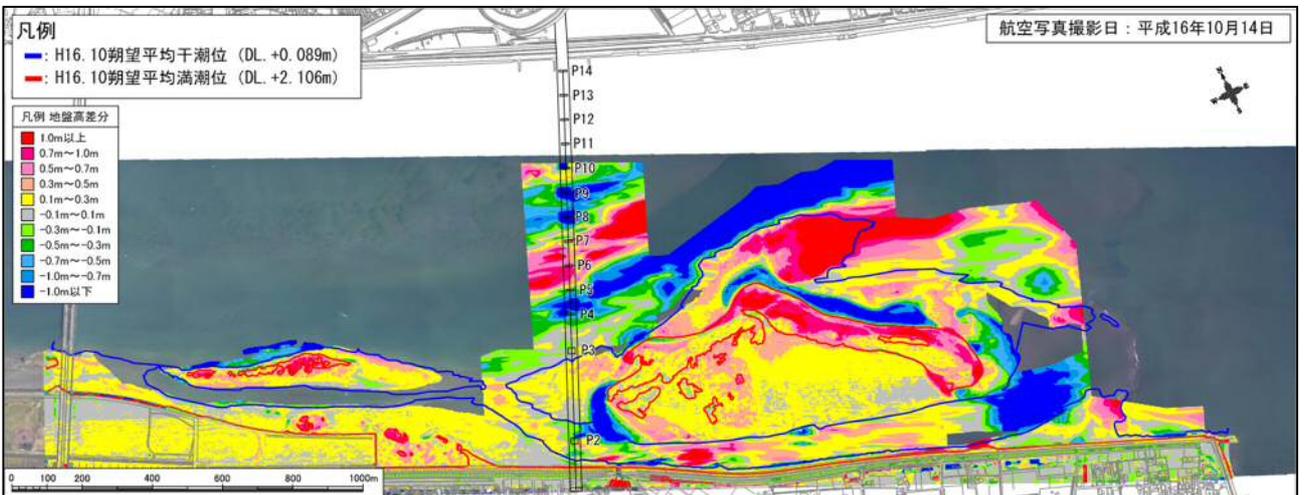
図 3.4-8(3) 平成 16 年度地形調査① (水位・降水量、橋脚施工状況、航空写真、地形図、地形差分図(対前回調査))

- 大きな地形変化は、平成 16 年に 4 回発生した台風の影響による出水時に発生している。
- 平成 16 年の出水により大きく変化した地域は以下の 3 カ所であった。
 - ① 右岸水路部河口側で、河口干潟から右岸まで接岸していた砂州が切断され、河口干潟と右岸側が分断された。
 - ② 河口干潟左岸側の干潟中央部の砂州が出水後に消失した。
 - ③ 河口干潟上流側の潮上帯砂丘部が、出水後に切断された。
- 平成 16 年以外の時期の地形変化は、河口干潟の河口側と本流側（左岸側）の朔望平均干潮位付近と朔望平均満潮位付近で変化する事が多かった。これら地域の地形変化は、海域からの波浪や本流域の流れの影響を受け生じていると考えられる。
- 出水があまり発生しない時期における上記以外の地域の地形変化は、毎回小さいものであった。
- 平成 19 年頃から台風の上陸数が少ないことから、干潟面積が増大していたが、平成 23 年度に発生した強い台風の影響によって平成 23 年の秋頃に干潟面積が小さくなった。しかし、平成 24 年の春季に朔望平均干潮位における面積が増大した。
- 平成 25 年の春季から秋季にかけて全体的に干潟面積が縮小しており、これは出水による影響と考えられる。また、平成 25 年の秋季から平成 26 年の春季にかけて全体的に干潟面積が拡大しており、これは前述の出水によって沖合に流出した土砂が、再び戻ってきている影響であると考えられる。
