## アスベスト（石綿）について

### 徳島県による調査分析

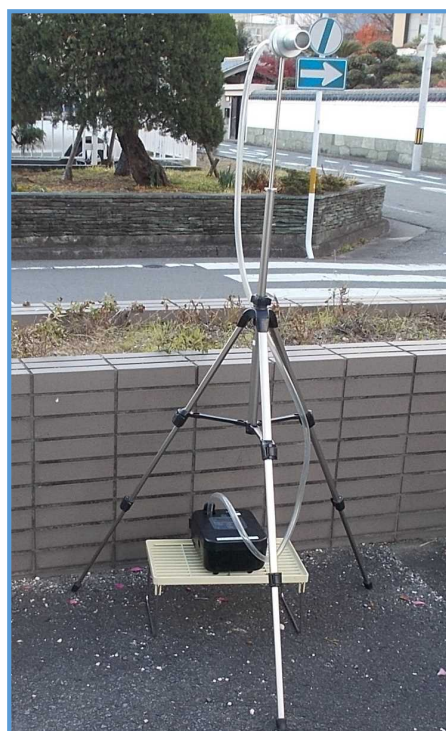
写真：アスベスト捕集を行う機器  
ポンプで空気を吸引し、上部にセットしたフィルターにアスベストなどの粉じんを捕集する。

確認作業はアスベストの使用されている建築物等の解体作業現場にフィルターをセットした機器を設置し、ポンプにより空気を吸引することで大気中に浮遊しているアスベストなどの粉じんをフィルター上に捕集します。
