土地の利用履歴等調査概要

平成 24 年 2 月

１　名東（東）団地

２　万代町団地

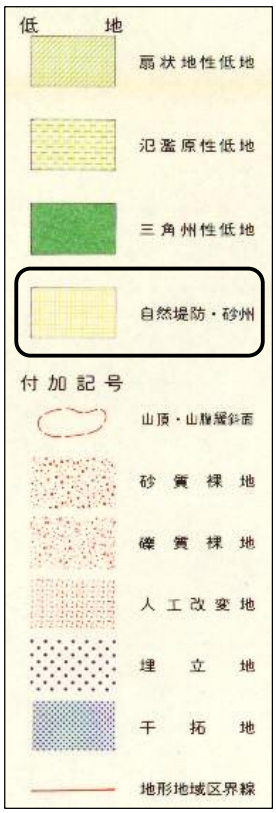
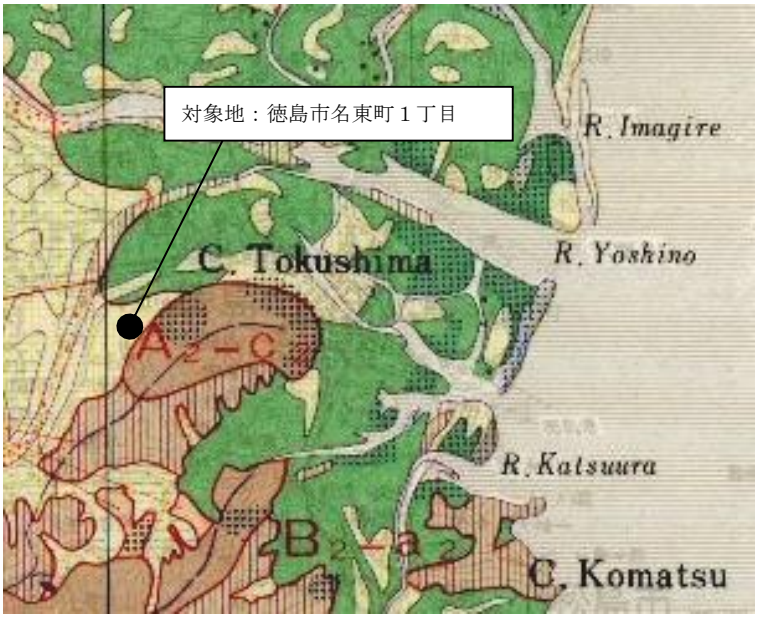
調査対象地の地形地域区分は「低地」に属しており、自然堤防・砂州に位置している。

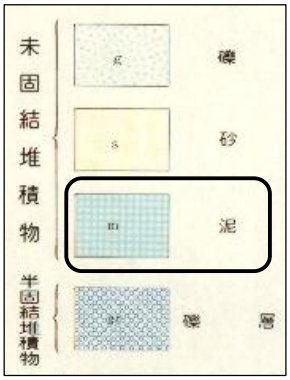
調査対象地の表層地質は、未固結堆積物からなる泥の地層にて形成されている。

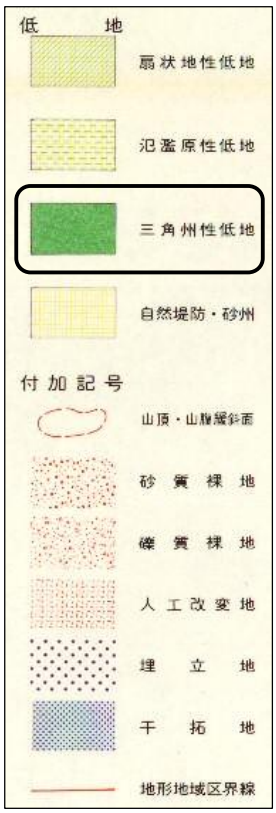
調査対象地の地形地域区分は「低地」に属しており、三角州性低地に位置している。

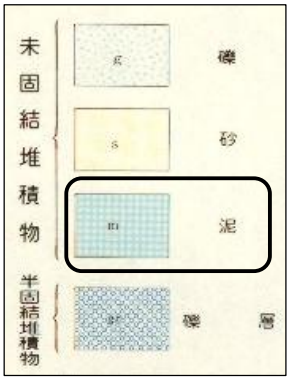
調査対象地の表層地質は、未固結堆積物からなる泥の地層にて形成されている。

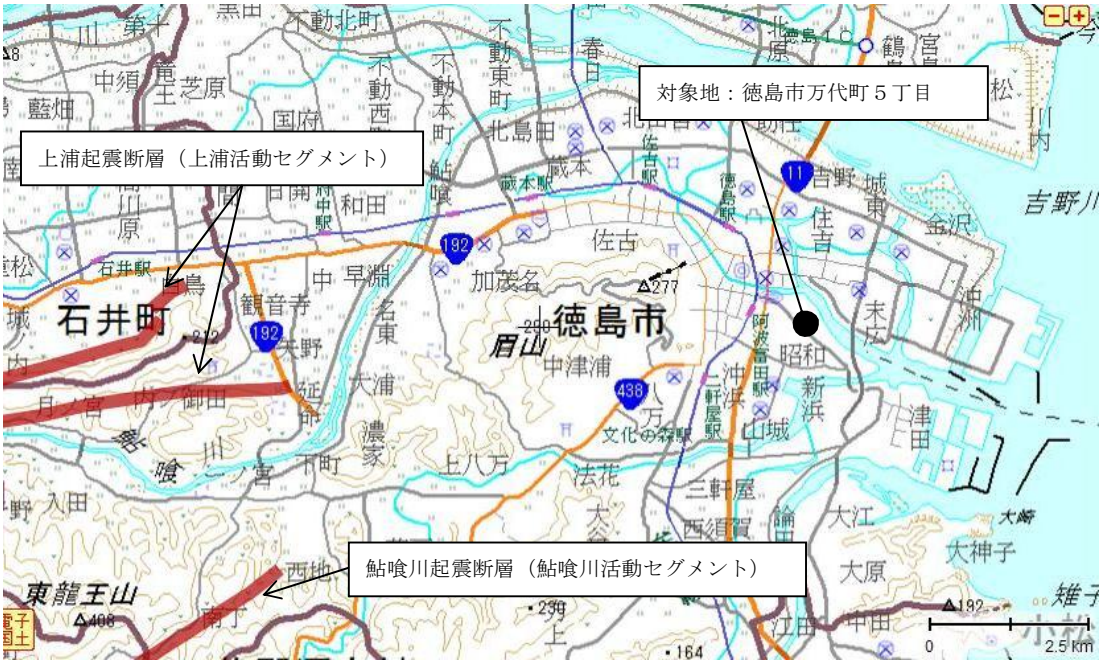
調査対象地は活断層の直上付近ではないものの、徳島県中部を東西方向に延びる右横ずれ断層の上浦起震断層（上浦活動セグメント）と鮎喰川起震断層（鮎喰川活動セグメント）が西方向にある。

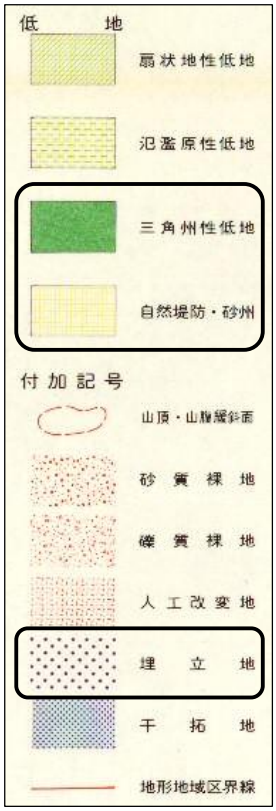
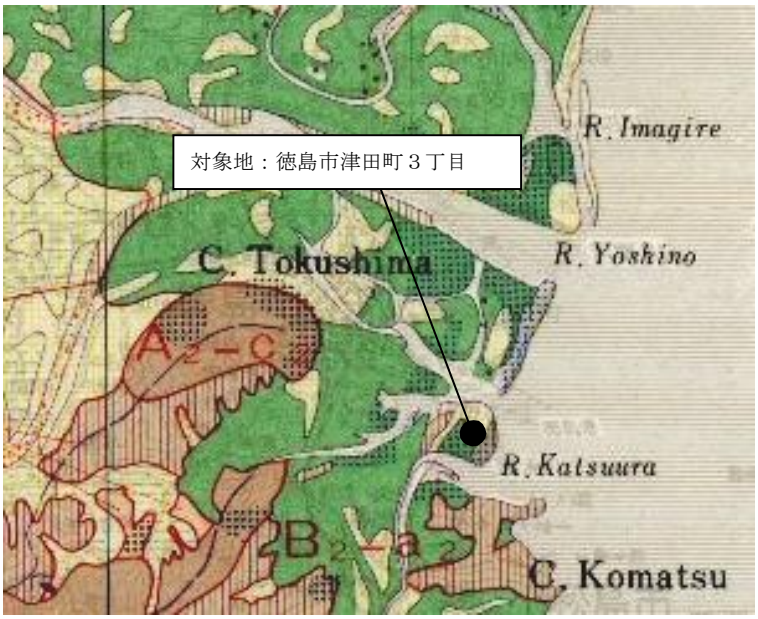
調査対象地の地形地域区分は「低地」に属しており、三角州性低地あるいは自然堤防・砂州に位置しており、埋立地となっている。

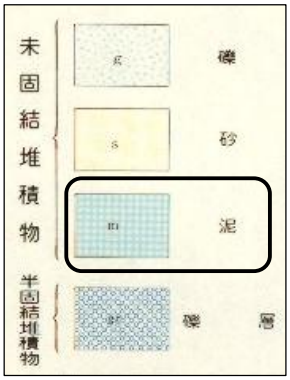
調査対象地の表層地質は、未固結堆積物からなる泥の地層にて形成されている。
