No.	海岸名	所管	市町村	保全延長	ゾーン名	海岸タイプ		
38	紀伊水道西	見能林地区海岸	—	国土（水管理）	阿南市	600	④那賀川ゾーン	利用促進

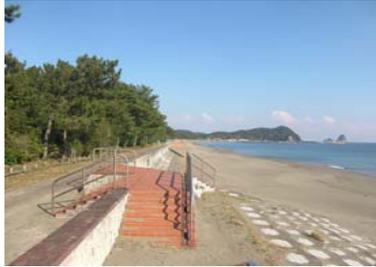
①海岸状況

防護項目	現況特性				
津波対策ランク	C	高潮対策ランク	C	侵食対策ランク	C
背後地ランク	C	既存保全施設	護岸・堤防、海水浴場		
施設の健全度	施設の健全度は特に問題ない。				
海岸保全区域の概況	北の脇海水浴場として中林漁港海岸と連続している。砂浜に面して護岸・プロムナードが整備されている。				
環境項目	現況特性				
環境配慮ランク	配慮	海岸の状況	砂浜・護岸		
自然関係法令	国定公園（海上：普通）、国定公園（陸上：第2種）				
水質環境基準（類型）	A	海岸漂着物対策重点区域	—		
海域環境	藻場	—	干潟	—	サンゴ
配慮すべき資源	自然関係法令、自然景観				
利用項目	現況特性				
利用配慮ランク	促進	幹線道路からの距離	2km以内		
アクセス道路	1車線				
海岸へのアプローチ	改善の必要性あり				
海岸利用状況	海水浴、ビーチバレー				
地域からの要請	海水浴場の機能強化、松林の保全

計画概要	
計画概要	定期点検を実施し、維持管理を行う。
受益規模	— 導入事業 —
配慮事項	—

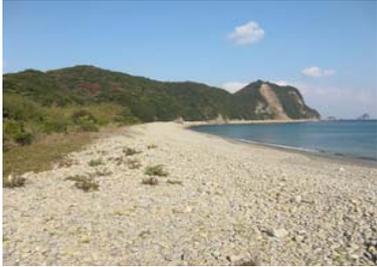
①海岸状況

防護項目	現況特性					
津波対策ランク	C	高潮対策ランク	C	侵食対策ランク	-	
背後地ランク	D	既存保全施設	護岸・堤防・礫			
施設の健全度	若干の劣化・風化が見られる。					
海岸保全区域の概況	背後は雑木林で、前面は玉石主体の砂浜である。前面は草木で覆われている。護岸は老朽化しているが、機能的に問題はないと考えられる。					
環境項目	現況特性					
環境配慮ランク	配慮	海岸の状況	砂浜・護岸			
自然関係法令	国定公園(海上:普通)、国定公園(陸上:第2種)					
水質環境基準(類型)	A	海岸漂着物対策重点区域	-			
海域環境	藻場	●	干潟	-	サンゴ	-
配慮すべき資源	自然関係法令、藻場、自然景観					
利用項目	現況特性					
利用配慮ランク	配慮	幹線道路からの距離	2km以内			
アクセス道路	1車線					
海岸へのアプローチ	改良の必要性あり					
海岸利用状況	水遊び					
地域からの要請	-

計画概要	
計画概要	定期点検を実施し、維持管理を行う。
受益規模	- 導入事業 -
配慮事項	-

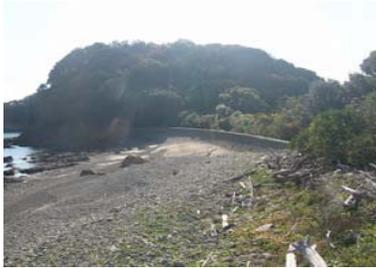
①海岸状況

防護項目	現況特性					
津波対策ランク	—	高潮対策ランク	C	侵食対策ランク	C	
背後地ランク	D	既存保全施設	0			
施設の健全度	若干の劣化が見られる。					
海岸保全区域の概況	立ち入り不能					
環境項目	現況特性					
環境配慮ランク	配慮	海岸の状況	—			
自然関係法令	国定公園（海上：普通）、国定公園（陸上：第2種）					
水質環境基準（類型）	A	海岸漂着物対策重点区域	—			
海域環境	藻場	●	干潟	—	サンゴ	—
配慮すべき資源	自然関係法令、藻場、自然景観					
利用項目	現況特性					
利用配慮ランク	維持	幹線道路からの距離	2km以内			
アクセス道路	車でのアクセス困難					
海岸へのアプローチ	困難					
海岸利用状況	なし					
地域からの要請	—

計画概要	
計画概要	定期点検を実施し、維持管理を行う。
受益規模	— 導入事業 —
配慮事項	—

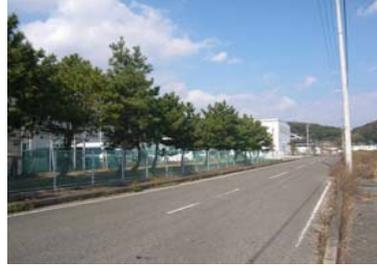
②背後地状況

防護項目	現況特性					
津波対策ランク	A	高潮対策ランク	A	侵食対策ランク	-	
背後地ランク	B	既存保全施設	護岸・堤防			
施設の健全度	一部風化・劣化が顕著に見られる。					
海岸保全区域の概況	前面を埋立工事中であり、矢板が打ち込まれている。前面はヘドロが堆積している。					
環境項目	現況特性					
環境配慮ランク	配慮	海岸の状況	護岸			
自然関係法令	-					
水質環境基準(類型)	A	海岸漂着物対策重点区域	-			
海域環境	藻場	●	干潟	●	サンゴ	-
配慮すべき資源	藻場、干潟					
利用項目	現況特性					
利用配慮ランク	配慮	幹線道路からの距離	2km以内			
アクセス道路	1車線					
海岸へのアプローチ	困難					
海岸利用状況	漁港					
地域からの要請	護岸改良

計画概要			
計画概要	津波・高潮対策として護岸の改良等を行う。		
受益規模	約20ha	導入事業	津波・高潮、高潮
配慮事項	藻場の保全、背後地からの海岸利用

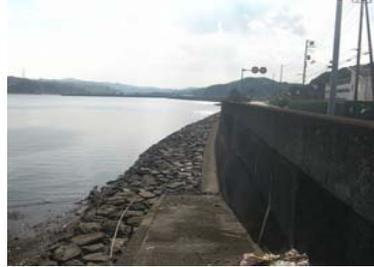
③背後地状況

防護項目	現況特性				
津波対策ランク	A	高潮対策ランク	C	侵食対策ランク	-
背後地ランク	B	既存保全施設	護岸・堤防		
施設の健全度	若干の劣化・風化が見られる。				
海岸保全区域の概況	護岸天端は嵩上げ施工がされている。背後のエプロンの目地が大きく開いており、沈下が見られる所もある。嵩上げ前の部分の風化が見られる。				
環境項目	現況特性				
環境配慮ランク	配慮	海岸の状況	護岸		
自然関係法令	-				
水質環境基準(類型)	A	海岸漂着物対策重点区域	-		
海域環境	藻場	●	干潟	-	サンゴ
配慮すべき資源	藻場				
利用項目	現況特性				
利用配慮ランク	維持	幹線道路からの距離	2km以内		
アクセス道路	1車線				
海岸へのアプローチ	困難				
海岸利用状況	なし				
地域からの要請	-

計画概要		
計画概要	津波・高潮対策として護岸の改良等を行う。	
受益規模	約40ha	導入事業
配慮事項	藻場の保全	津波・高潮、高潮

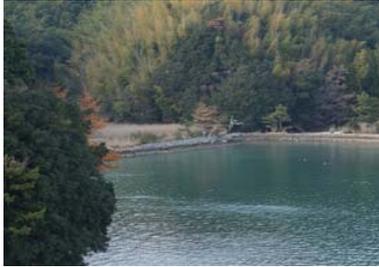
①海岸状況

防護項目	現況特性					
津波対策ランク	A	高潮対策ランク	C	侵食対策ランク	—	
背後地ランク	D	既存保全施設	護岸・堤防			
施設の健全度	一部風化・劣化が見られる。					
海岸保全区域の概況	火力発電所の対岸に位置する護岸である。背後は雑木林や広場であり非常に静穏な水域となっている。					
環境項目	現況特性					
環境配慮ランク	配慮	海岸の状況	護岸			
自然関係法令	—					
水質環境基準(類型)	A	海岸漂着物対策重点区域	—			
海域環境	藻場	●	干潟	—	サンゴ	—
配慮すべき資源	藻場					
利用項目	現況特性					
利用配慮ランク	維持	幹線道路からの距離	2km以内			
アクセス道路	車でのアクセス困難					
海岸へのアプローチ	困難					
海岸利用状況	なし					
地域からの要請	—

計画概要			
計画概要	定期点検を実施し、維持管理を行う。		
受益規模	—	導入事業	—
配慮事項	—

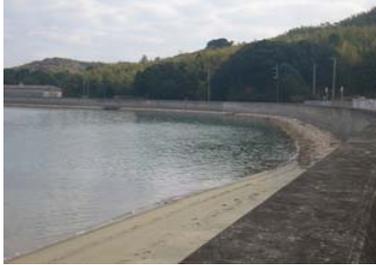
①海岸状況

防護項目	現況特性				
津波対策ランク	A	高潮対策ランク	C	侵食対策ランク	-
背後地ランク	C	既存保全施設	護岸・堤防		
施設の健全度	施設の健全度は特に問題ない。				
海岸保全区域の概況	旧護岸の前面に新しい護岸が整備されている。				
環境項目	現況特性				
環境配慮ランク	配慮	海岸の状況	護岸		
自然関係法令	国定公園(海上:普通)				
水質環境基準(類型)	A	海岸漂着物対策重点区域	-		
海域環境	藻場	●	干潟	-	サンゴ
配慮すべき資源	自然関係法令、藻場				
利用項目	現況特性				
利用配慮ランク	維持	幹線道路からの距離	2km以内		
アクセス道路	2車線				
海岸へのアプローチ	困難				
海岸利用状況	なし				
地域からの要請	-

計画概要	
計画概要	長期的に事業に着手する。当面、定期点検を実施し、維持管理を行う。
受益規模	- 導入事業 -
配慮事項	藻場の保全

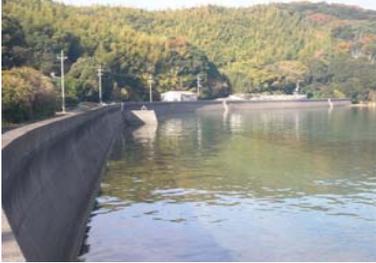
①護岸状況

防護項目	現況特性					
津波対策ランク	A	高潮対策ランク	C	侵食対策ランク	—	
背後地ランク	D	既存保全施設	護岸・堤防			
施設の健全度	施設の健全度は特に問題ない。					
海岸保全区域の概況	全保全区間にて50cm程度の、天端の嵩上げが施工されている。					
環境項目	現況特性					
環境配慮ランク	配慮	海岸の状況	護岸			
自然関係法令	国定公園(海上:普通)、国定公園(陸上:第2種)					
水質環境基準(類型)	A	海岸漂着物対策重点区域	—			
海域環境	藻場	●	干潟	●	サンゴ	—
配慮すべき資源	自然関係法令、藻場、干潟、自然景観					
利用項目	現況特性					
利用配慮ランク	維持	幹線道路からの距離	2km以内			
アクセス道路	1車線					
海岸へのアプローチ	困難					
海岸利用状況	なし					
地域からの要請	—

計画概要	
計画概要	定期点検を実施し、維持管理を行う。
受益規模	— 導入事業 —
配慮事項	—

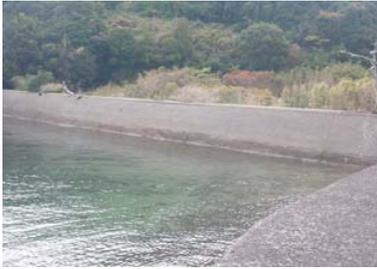
①護岸状況

防護項目	現況特性				
津波対策ランク	B	高潮対策ランク	B	侵食対策ランク	—
背後地ランク	D	既存保全施設	護岸・堤防		
施設の健全度	若干の劣化・風化が見られる。				
海岸保全区域の概況	古い石積の護岸であるが、機能的に問題はないと考えられる。				
環境項目	現況特性				
環境配慮ランク	配慮	海岸の状況	磯・護岸		
自然関係法令	国定公園(海上:普通)、国定公園(陸上:第2種)				
水質環境基準(類型)	A	海岸漂着物対策重点区域	—		
海域環境	藻場	—	干潟	—	サンゴ
配慮すべき資源	自然関係法令				
利用項目	現況特性				
利用配慮ランク	維持	幹線道路からの距離	2km以内		
アクセス道路	車でのアクセス困難				
海岸へのアプローチ	困難				
海岸利用状況	なし				
地域からの要請	—

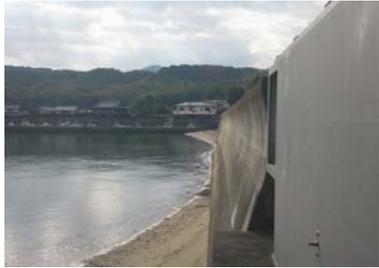
①護岸状況

防護項目	現況特性					
津波対策ランク	A	高潮対策ランク	C	侵食対策ランク	-	
背後地ランク	B	既存保全施設	護岸・堤防			
施設の健全度	施設の健全度は特に問題ない。					
海岸保全区域の概況	平成10年に護岸天端の嵩上げ施工および根固工が施工されている。背後には人家及び市道が通っている。					
環境項目	現況特性					
環境配慮ランク	配慮	海岸の状況	護岸			
自然関係法令	-					
水質環境基準(類型)	A	海岸漂着物対策重点区域	-			
海域環境	藻場	●	干潟	-	サンゴ	-
配慮すべき資源	藻場					
利用項目	現況特性					
利用配慮ランク	配慮	幹線道路からの距離	500m以内			
アクセス道路	2車線					
海岸へのアプローチ	困難					
海岸利用状況	漁港					
地域からの要請	-

海岸整備の方向性	
全体	防護面での対策が必要である。藻場の保全や漁港等の現状利用に配慮した施設整備を図る。
防護面	L1津波による浸水の危険性があり、対策を行う。
環境面	生物の生息環境として重要な藻場の保全に努める。また、海域の閉鎖性が特に強いので、水質保全の観点から海水交換を妨げることのないように留意する。
利用面	漁港等の現状利用への配慮に努める。
