リアルタイム水質情報配信システムの塩分センサーに 棲みつくエビが及ぼすデータへの影響と対策

海洋生産技術担当 和田隆史
環境増養殖担当 池脇義弘

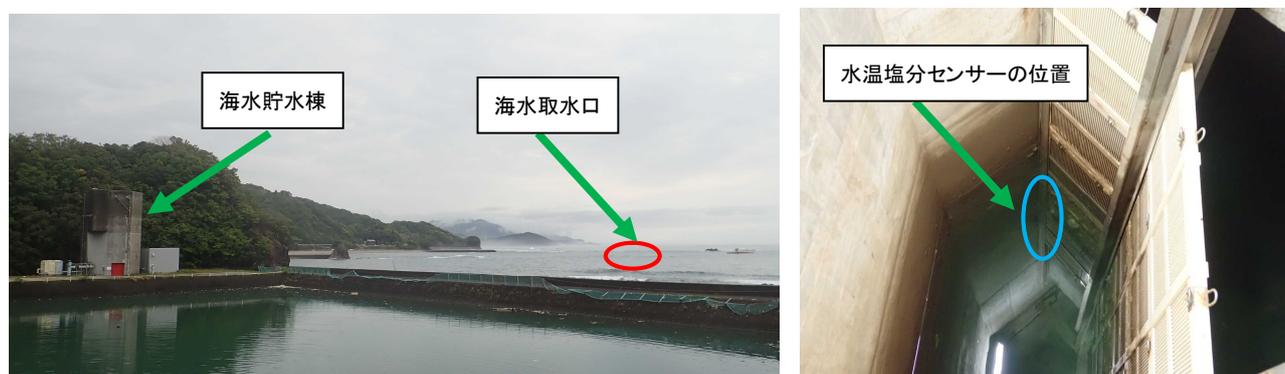
栽培漁業センターは太平洋に面し, 敷地東側の東北東約 180m 沖の水深約 5.5m の海底より約 2m 上方へ伸びた直径 0.7m の円形の取水口から, $\phi 700$ の導水管(延長 222.5m)を通じて海水貯水棟内の着水槽(底面積 51 m^2)へ導水しています(写真 1 左)。水温塩分センサーは, 導水直後で外気温や降雨の影響を受けにくく, データ保存・送信用パソコンが設置可能な海水貯水棟の, 着水槽内水深 1~2m に有線ケーブルで上部から吊り下げています(写真 1 右)。

写真 1. 海水貯水棟と海水取水口(左写真)及び海水貯水棟内の着水槽(右写真)

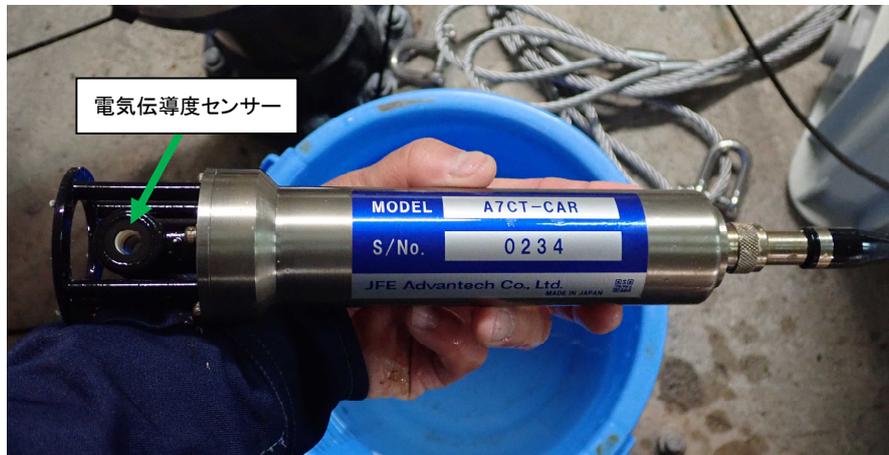
栽培漁業センターに設置している機器は、JFEアドバンテック社製の有線式水温塩分センサー(A7CT-CAR)です。長さ約25cm、直径約5cmの円筒形の機器で、先端に水温及び電気伝導度センサーがあり、電気伝導度センサーの構造は、直径8mm、長さ31mmの円筒状の空洞で(写真2)、この空洞内に入った液体の電流の強弱が電気伝導度として測定される仕組みとなっています。なお、測定された電気伝導度は、実用塩分単位psuとして表示されます。

写真2. 有線式水温塩分センサー
