旧吉野川流域下水道管渠破損事故の復旧完了について

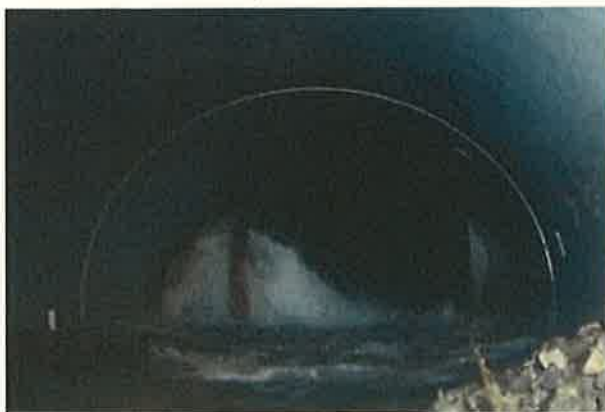
事故による河川水流入状況

- 発生日：平成26年5月10日（土）（5月11日（日）11時頃判明）
- 事故概要：国土交通省が実施する旧吉野川堤防耐震対策工事において、仮設ヤード造成のために河道内に打設した鋼矢板により流域下水道管（幹線管渠）を破損
- 発生場所：鳴門市大津町 大津橋下流地点の旧吉野川左岸
- 管渠位置：鳴門松茂幹線 旧吉野川の河床下約5m（水面下約11m）
- 管渠構造：内径1,350mm, 外径2,000mm, シールド工法による施工
- 応急対策：平成26年5月26日に着手 同年7月3日仮バイパス管供用・止水完了
 - ①仮バイパス工事：マンホール間を仮バイパス管で繋ぎ、汚水の流れを確保
 - ②本管仮止水工事：閉塞プラグで破損箇所をふさぎ、河川水流入を止める
- 本復旧：平成26年7月着手 平成27年4月末工事完了
