漁場生産力向上のための漁場改善実証試験

漁場生産力低下の原因解明

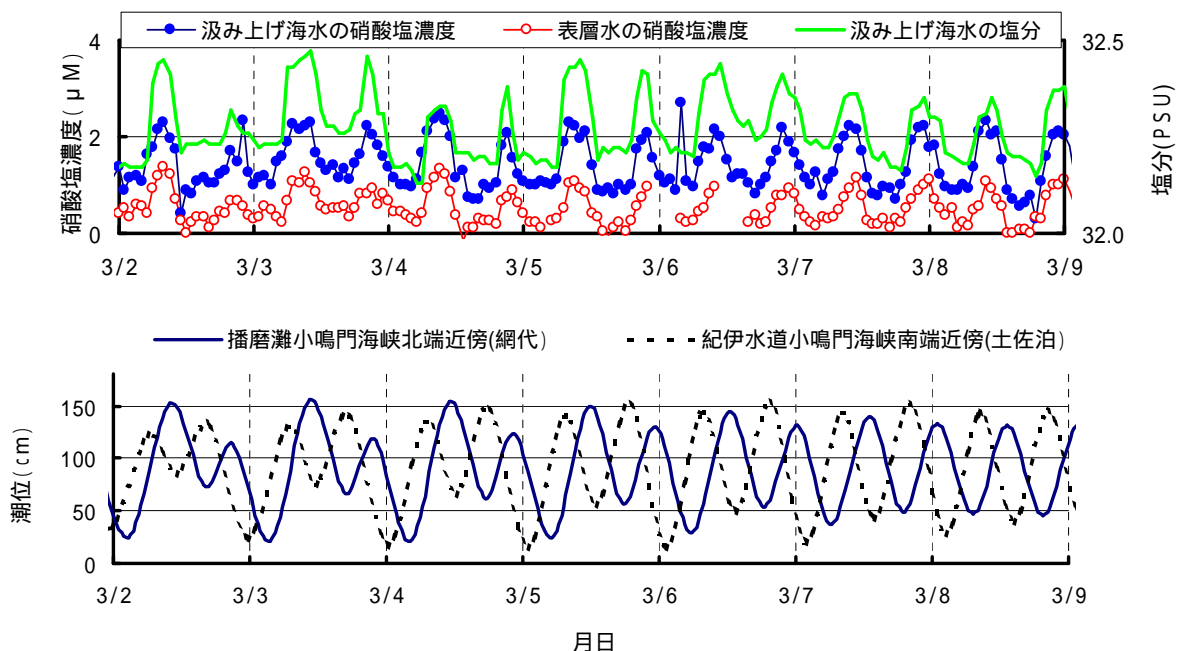
図5上図に、平成27年3月2日から3月9日に観測された汲み上げ海水および表層水の硝酸塩濃度の変化と汲み上げ海水の塩分の変化を示した。図5下図は同期間の小鳴門海峡の両端（播磨灘側と紀伊水道側）での潮位の変化である。海峡両端における潮汐の位相のずれからおこる潮位差から小鳴門海峡での潮流の方向が推定できるが、この期間は、北向きの流れが発生しているときに塩分、硝酸塩濃度ともに高くなっていった。図3をみると、この期間は播磨灘よりも紀伊水道のほうが硝酸塩濃度が高かった。また、ここでは図は省略するが、紀伊水道北部よりも播磨灘のほうが硝酸塩濃度が高かった平成26年11月17日から11月24日の硝

図5．2015/3/2から3/9にみられた、硝酸塩濃度と塩分濃度や潮位との関係。

上図：硝酸塩センサーによって観測された硝酸塩濃度と水研鳴門汲み上げ海水の塩分濃度。

下図：小鳴門海峡南北両端付近の潮位の変化（潮みえ～"http://sio.mieyell.jp/"に掲載されたデータから推定した。）。

酸塩濃度と潮流との関係には、図5とは逆の関係がみられた。

以上のことから、小鳴門海峡の中央付近に位置する水研鳴門庁舎に設置した硝酸塩センサーの観測値にみられた周期性のある短期的な変動は、硝酸塩濃度が異なる播磨灘から流入した水と紀伊水道から流入した水を、潮汐の周期にあわせて交互に測定していた結果と思われた。

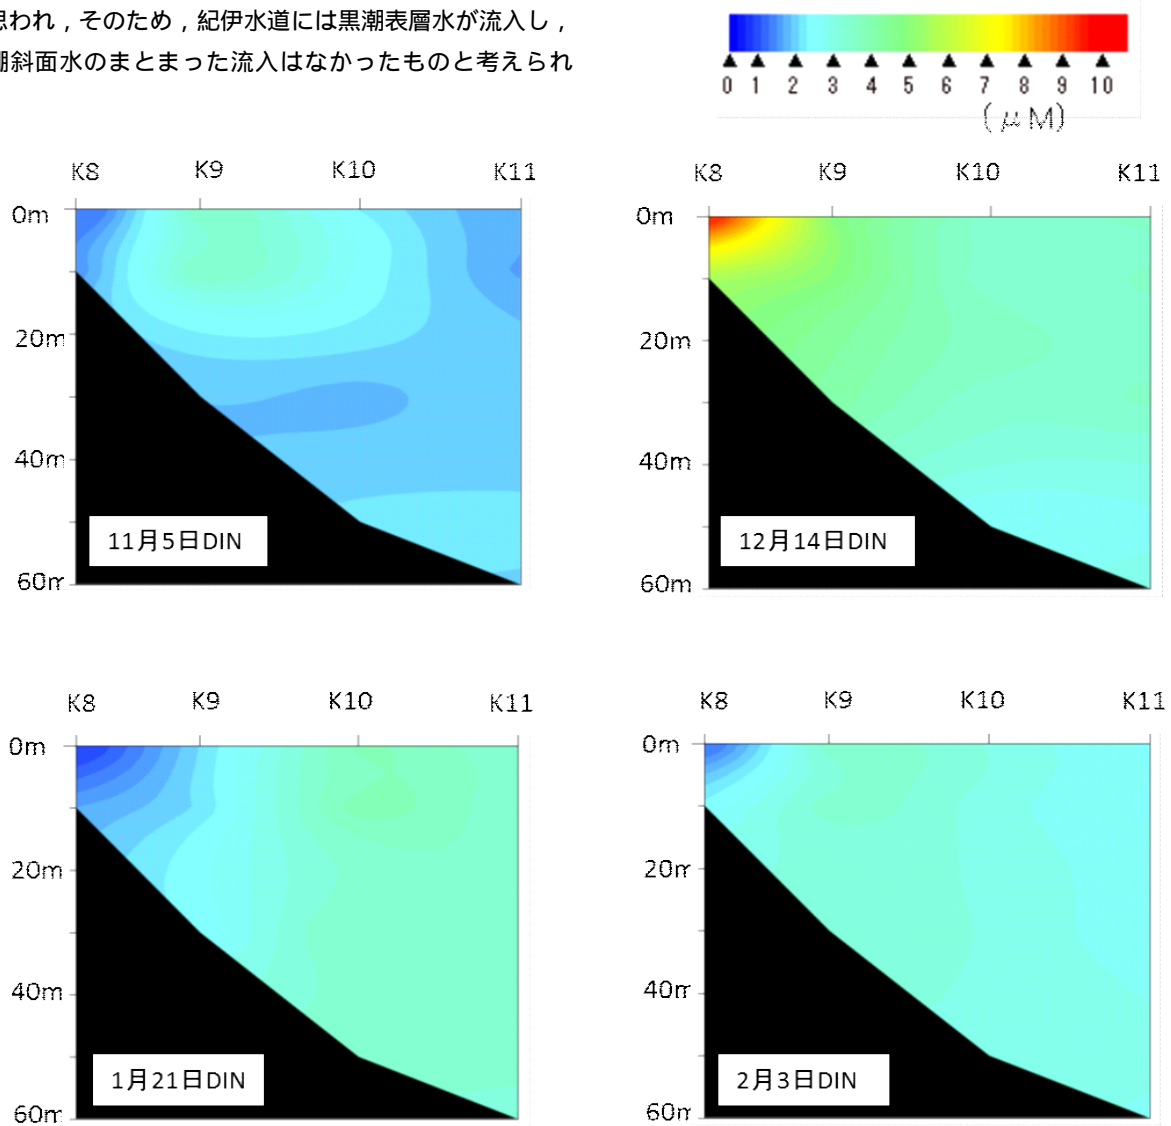
平成27年11月～平成28年2月のK8, K9, K10及びK11のDINの鉛直分布図を図6に示した。平成27年12月14日には、降雨による河川水の流入により、K8の表層で8 μ M以上の値を記録するなど沿岸の表層付近を中心に高い値を観測した。しかし、その他の月においては、逆に沿岸部の表層付近で2 μ M以下の低い値を観測した。海上保安庁の海洋速報データによると、調査期間中は黒潮が接岸傾向であったと思われるため、紀伊水道には黒潮表層水が流入し、陸棚斜面水のまとまった流入はなかったものと考えられた。

図6．紀伊水道中央部東西観測4点におけるDINの推移．
