豊かな海の再生調査事業

アラメ・カジメ場造成技術開発試験

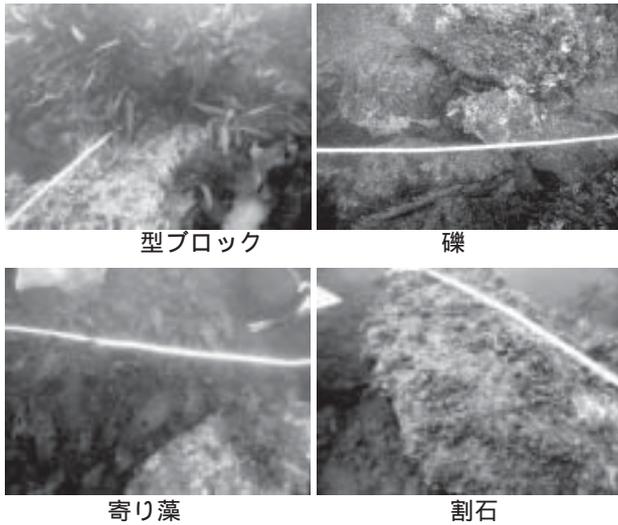
写真1 ライン調査における海藻植生区 (~)

藻植生は、型ブロック（ ）では、サガラメ、オオバモクが優占し、基質面は無節サンゴモ、オオシコロに覆われる。礫（ ）には無節サンゴモや小型海藻が点在するが、表面は堆積砂泥に覆われる。割石間にはサガラメを中心とした大量の寄り藻の集積（ ）がみられた。割石（ ）では、無節サンゴモやピリヒバなどの有節サンゴモが優占し、イガイ科の貝類の群生もみられた。（写真1）

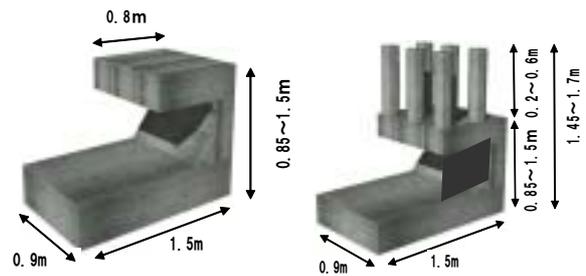
図1 試験礁俯瞰図

試験礁は、波浪の影響を受け易いようにコの字型の構造とし、天端には、溝を2列入れ、水流が増幅される構造とした。また、一部の礁には天端に柱状の構造物を付加し、水流の擾乱や柱状構造物による陰影の効果を検証した。試験礁は上述の構造とその礁高の異なる3基一組で4組12基を作成し、2004年1月31日に困礁近傍沖側の水深4mの海底

に波浪方向にほぼ垂直に1列に設置した。(図1, 表3, 写真3)

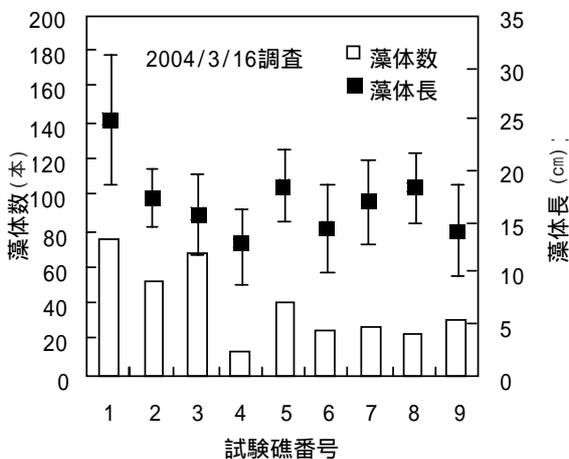
図2 試験礁天端部のアラメの藻体数及び藻体長

このため、サガラメの胞子の放出がみられる2004年秋季にあわせて、2004年11月17日に転倒した試験礁を修復し、天端部に付いた海藻をスクレーパーでこそげ落として試験を再開した。翌年の2005年1月24日の調査では試験礁にサガラメとオオバモクの幼体が認められた。同年3月16日の調査では、礁天端と天端部の側面部（幅20cm）に、サガラメの藻体が13~74本/礁みられた。また、その平均藻体長は12.6~24.8cmであった。一方、天端に柱状構造物を付加した試験礁では、柱状部を中心にサガラメの幼体が見られ、計測できていないが藻体長、藻体数ともあきらかに柱状構造物を付加した試験礁が優っていた。（表4、図2、写真4）

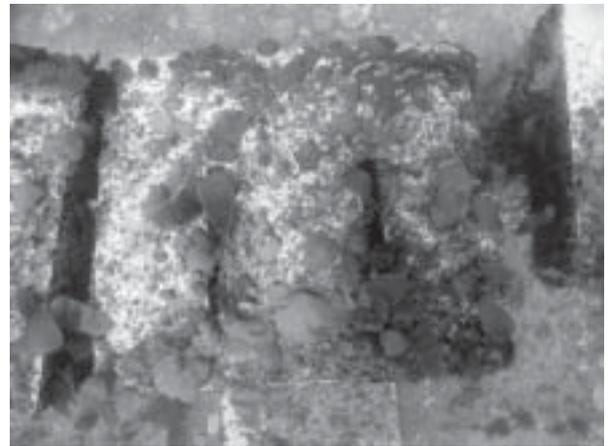
試験礁 (No 2) 天端

写真4 試験礁天端部の海藻付着状況 (2005/3/16)

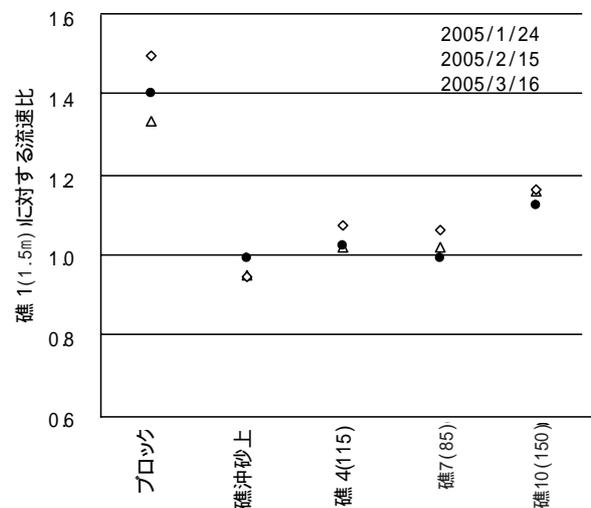
図3 試験礁天端部の礁1に対する流速比

2005年1月24日、同2月15日、同3月16日調査時の試験礁1（礁高150cm）の天端部の平均流速値はそれぞれ11.6、6.2、9.6cm/secであった。試験礁1を基準面とした同時刻の試験礁4（礁高115cm）、礁7（礁高85cm）、礁10（礁高150cm）の流速値の試験礁1に対する比は、それぞれ1.04（1.02~1.07）、1.02（0.99~1.06）、1.14（1.12~1.16）

であった。試験礁4、7の流速値は試験礁1と同等で、試験礁10で僅かに大きくなった。事前調査でのブロックと投石礁での波浪条件の差がその海藻植生に影響していると仮定して、試験礁を考案設置したが、今回の流速値の測定結果からは礁高の違いによる明確な差がみられなかった。（図3）
