技術情報カード No. 4
平成11年 8月

徳島県林業総合技術センター

徳島すぎ土台角の耐蟻性評価

—イエシロアリによる選択食害試験—

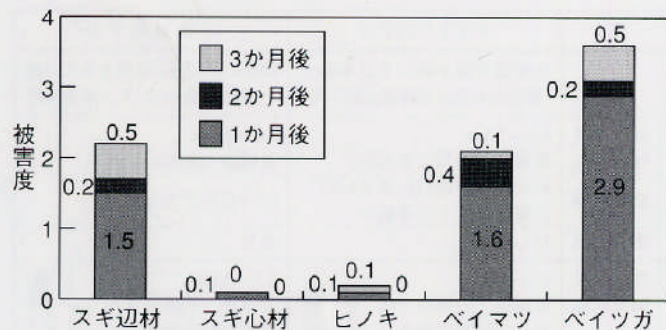
図1は平均被害度を示しています。スギ心材とヒノキ心材はシロアリの食痕が痕跡程度であり、ほぼ無被害でした。スギ辺材については平均被害度2.2ですが、材中に含まれる心材部分はほとんど被害を受けていませんでした。ベイマツはスギ辺材とほぼ同じ平均被害度2.1ですが、接地部分に被害が多く、ベイツガは平均被害度3.6で今回の試験では最も大きな被害が確認されました。

図1 目視による平均被害度
