●●●●●
技術情報カード No.57
平成16年1月

徳島県立農林水産総合技術センター
森林林業研究所

徳島すぎ型枠合板の試みと課題 —徳島すぎの新たな建設分野への需要拡大に向けて—

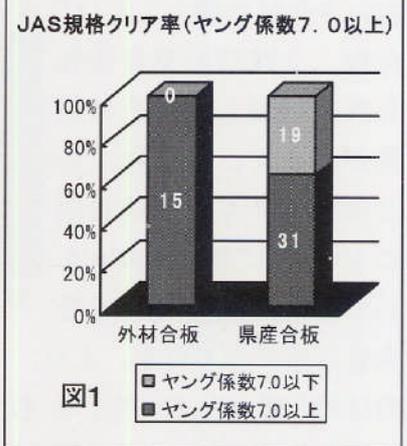
図1

実際、どれくらいの曲げ強度があるかをスギ合板50枚、ラワン合板15枚を使って、研究所で調査したのが図1である。

その結果、基準値の曲げヤング係数7.0(10³N/mm²)に対して平均値7.18、最小値5.63、最大値8.62で基準値を下回ったものは19枚であった。

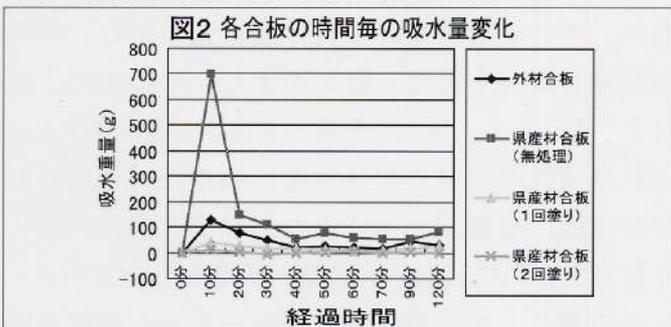
水量は減少している。また、パラフィン処理したものは殆ど吸水していない。そして吸水試験終了後、合板の角端部と中程部分から小片(20cm角)を切り取り、その含水率を求めたのが図3である。

この結果から現場での情報と一致して、無処理材の端部は中央部に比べて極端に吸水していることが分かり、外材や「1回塗り」の約3倍も吸水している。これによりパラフィン防水処理を施すことによりかなりの改善が見込めることが分かった。
