吉野川における栄養塩類について

<水質環境担当>

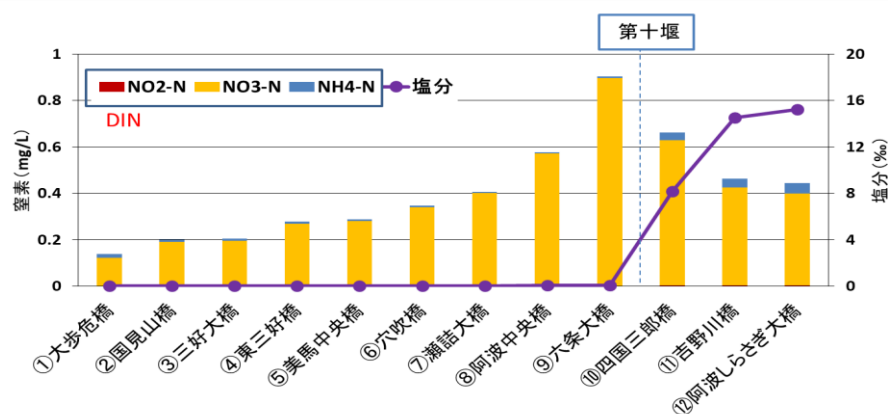
<調査結果>

吉野川における溶存態無機窒素（DIN）の構成形態はいずれの地点でもほぼ硝酸態窒素(NO₃-N)でした。溶存態無機窒素（DIN）濃度については上流から下流にいくにつれ上昇しています。しかし、六条大橋で最大となったあと、下流にいくにつれ低下しています。この理由として、六条大橋と四国三郎橋の間に位置する第十堰より下流において、河口から流入する海水により希釈されていることが考えられます。ただし、今回の結果は一回のみの調査であり、季節変動や河川流量による影響については調査していないため、さらなる調査が必要です。
