第3編 平成20年度（工事6年次）の環境モニタリング調査

第1章 平成20年度の吉野川下流域の流量、降水量の変化と、 吉野川河口における干潟の経年的な変化

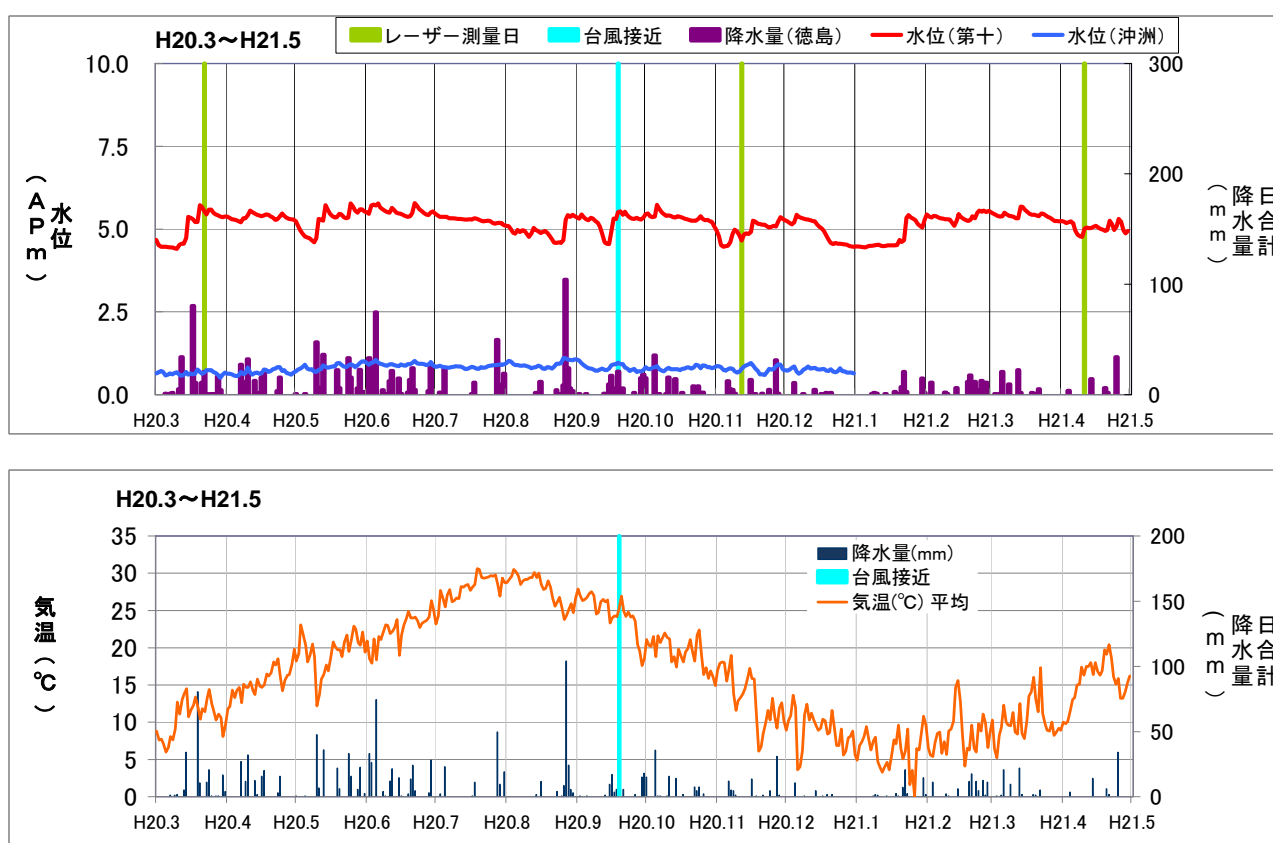
図 1-1-1 平成21年度の降水量、水位、気温等の変化

図 1-1-1 に、平成21年度の第十、沖洲の水位と、日最大降水量、台風接近および気温の経日変化を、図 1-1-2 に昭和54年4月から平成21年4月までの水位、降水量の経日変化を示す。

平成20年度は、四国へ接近した台風は一個と例年に比べ少なめであり、降雨も8月末に100mm台がみられた程度であった。第十の水位からは顕著な出水は確認されず、平成20年度は干潟の地形変化に大きな影響を与える様な状況は発生しなかったと判断できる。

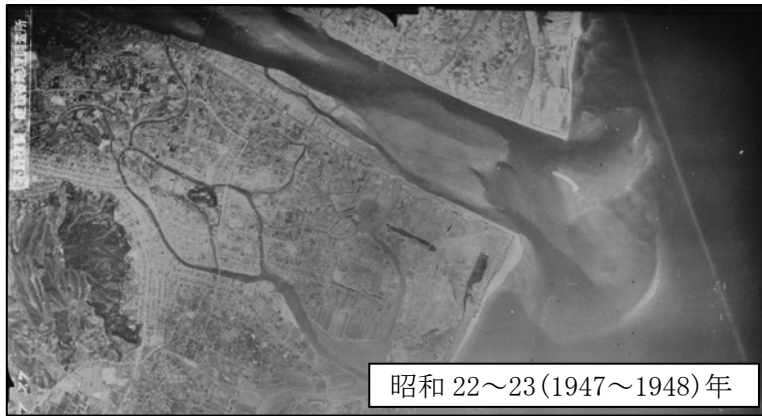
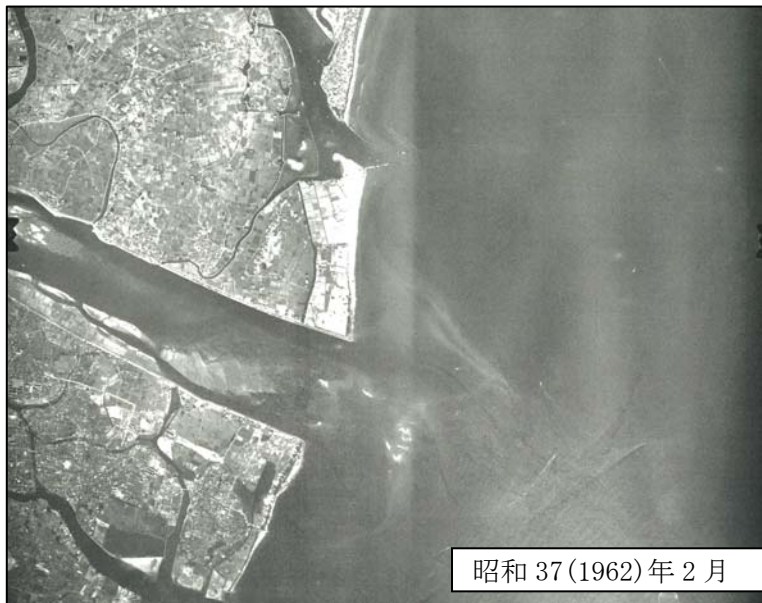
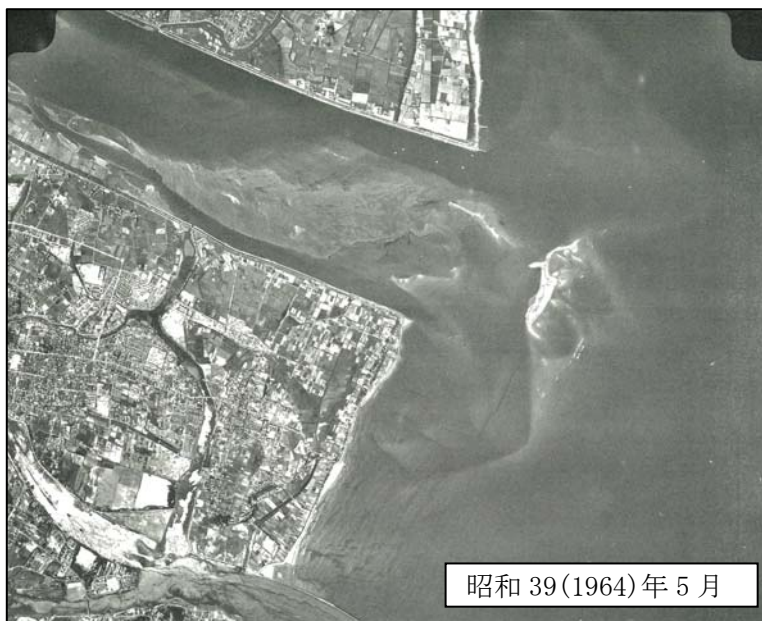
図 1-2-1 (1) 航空写真でみる吉野川河口の変遷 (昭和 22~23、37、39 年)

- (1) 昭和 22～23、37、39、43、47、50 年
 - ・ 白黒写真のため、やや不明瞭ではあるが、昭和 22～43 年頃までは、河口干潟が近年の形に比べ左岸方向および河口の外側まで広がっている。この左岸側と河口外側および干潟縁部の形状は、撮影時期により不規則に変化している。
 - ・ 河口干潟の右岸側水路部が概ね確認でき、近年同様右岸側は河口から海域まで通水している様子が見受けられる。

- ・ 住吉干潟の中州は、昭和 22 年から継続して確認できる、中州の形状は撮影年により若干の相違があるものの、住吉干潟周辺の形状は近年と概ね同様な形であることが確認できる
 - ・ 河口干潟と住吉干潟の間のみお筋は、どの撮影時も概ね確認できるが、昭和 39 年には確認されず河口干潟と住吉干潟中州が接合している。

今年度の調査結果の前に、平成 18 年度の本モニタリング調査報告書「徳島東環状線東環状大橋(仮称)環境モニタリング調査 平成 18 年度 年報」で収集した吉野川河口域を撮影した航空写真を、本モニタリング調査の地形調査時に撮影した干潟の航空写真とともに図 1-2-1 に取りまとめた。

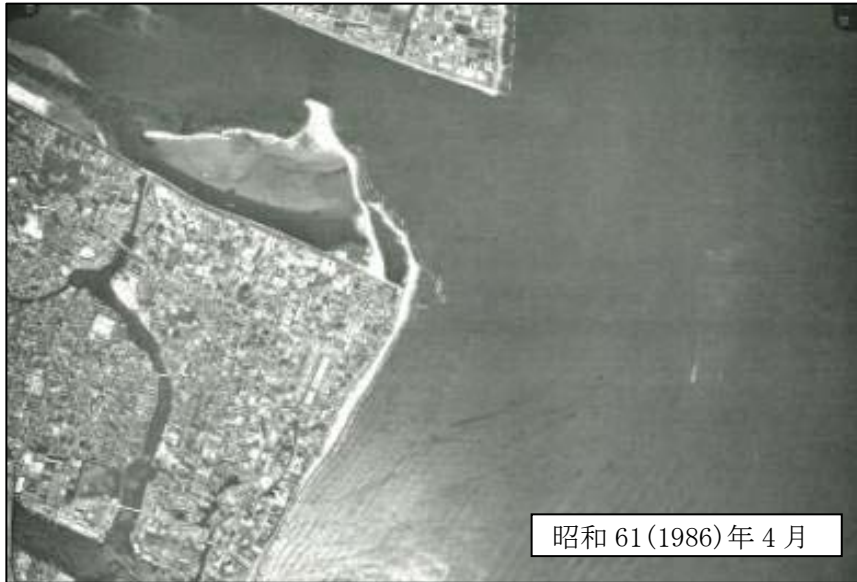
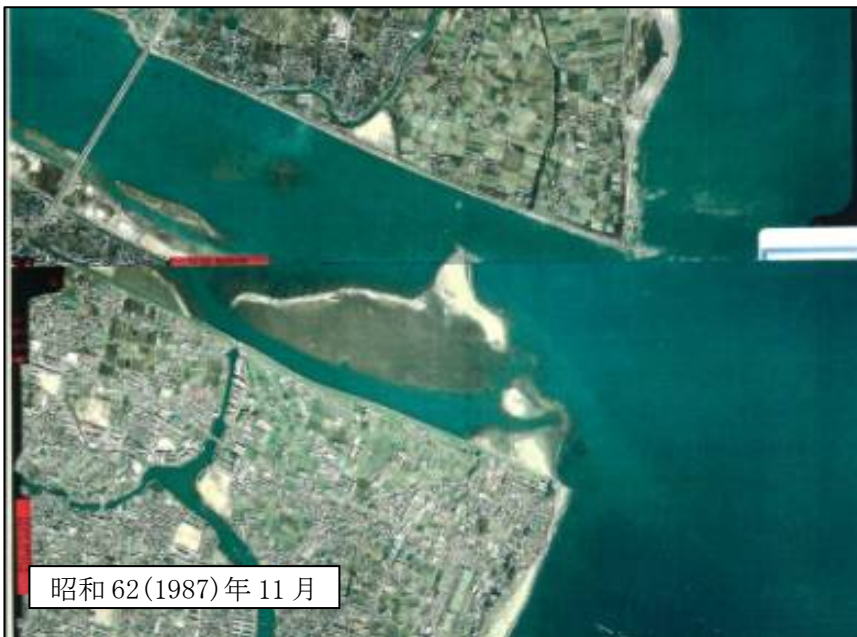
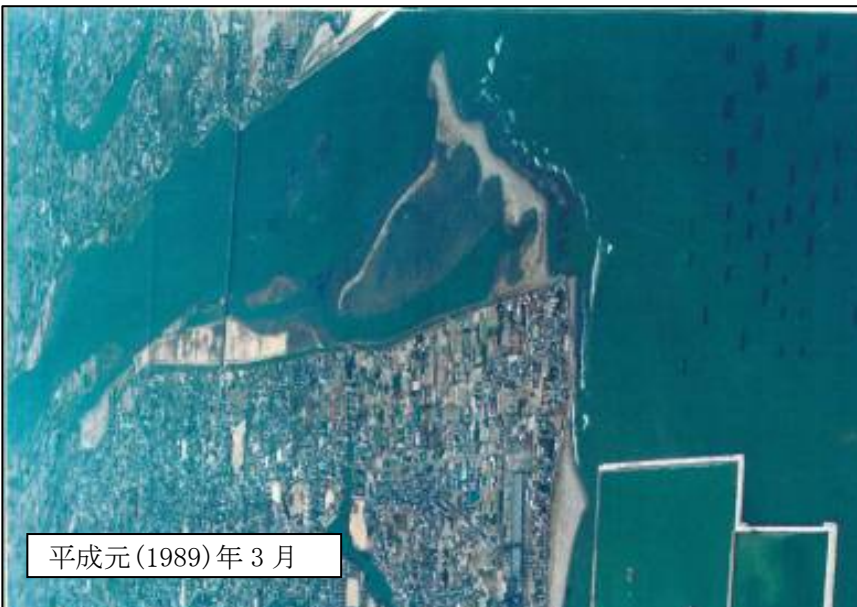
図 1-2-1(3) 航空写真でみる吉野川河口の変遷（昭和 61、62 年、平成元年）

- (2) 昭和 61、62 年、平成元年、3～5 年
 - ・ 昭和 61 年～平成 5 年の航空写真と、昭和 50 年以前の航空写真を比べると、昭和 50 年までは確認された河口外側への広がり、昭和 61 年以降確認されなくなった。
 - ・ 河口干潟は、概ね三角形に近い形状になり、本モニタリング開始当初と概ね同じ形状になっている。

- ・ 右岸河口部から延びる砂州が、右岸川岸に接続している写真が多数確認される。
 - ・ 河口干潟の縁部は、昭和 50 年以前と同様に撮影時期により不規則に変化している。
 - ・ 住吉干潟は右岸側、中州ともに大きな形状変化は確認されなかった。
- (3) 平成 6～12 年
 - ・ 河口干潟の大まかな形状は、平成 5 年以前と大差ない様に見受けられる。

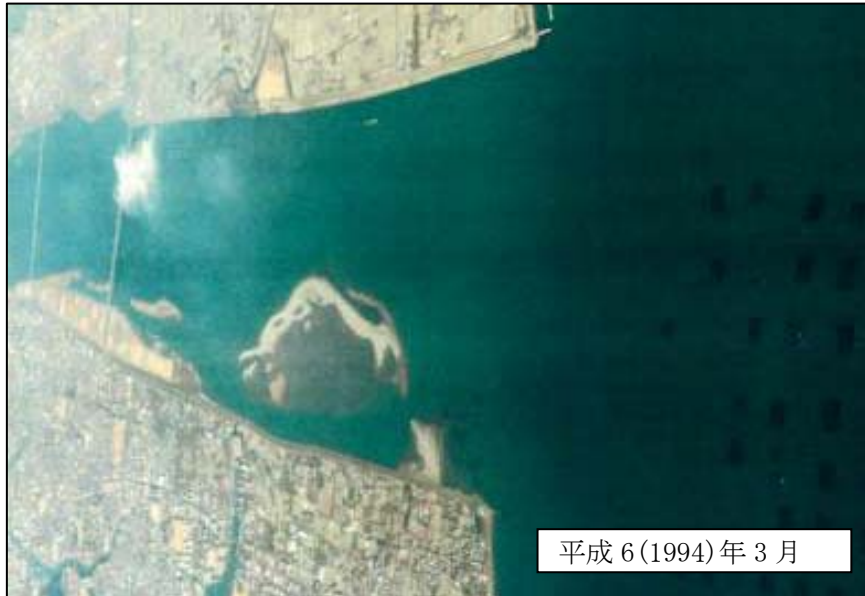
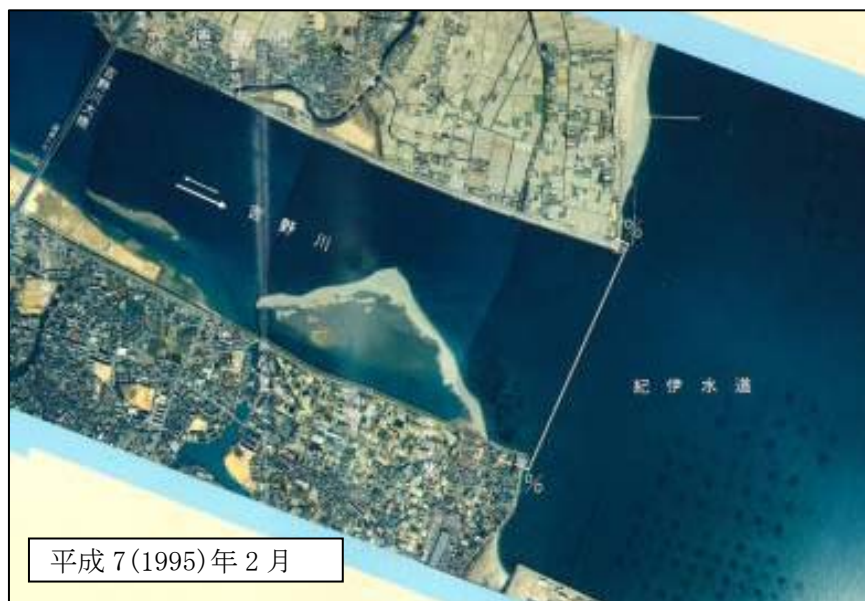
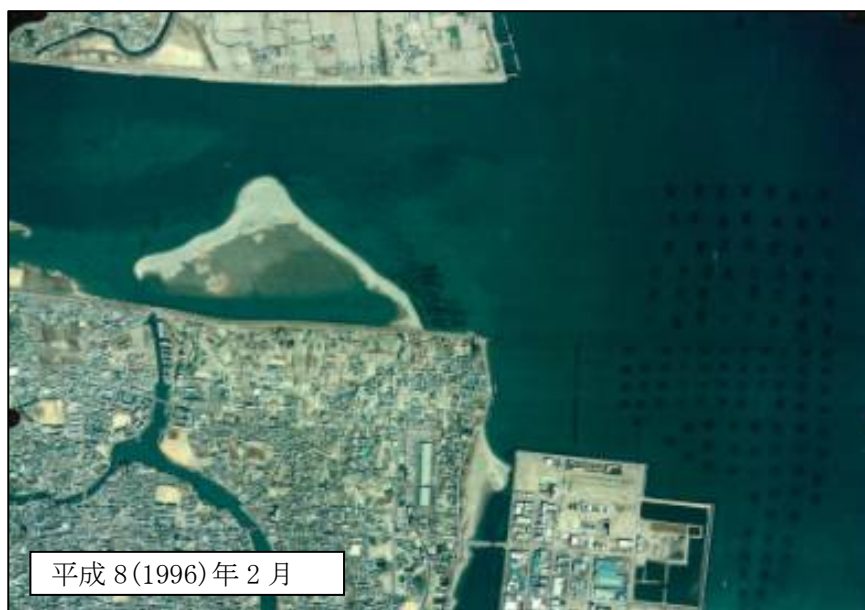
図 1-2-1 (5) 航空写真でみる吉野川河口の変遷 (平成 6、7、8 年)

- ・ 河口干潟の右岸水路部は、河口干潟から延びた砂州により遮断されている事が多かったが平成 6 年、12 年には河口から海域まで通水している状態であった。
 - ・ 河口干潟の縁部は、昭和 50 年以前と同様に撮影時期により不規則に変化しており、この傾向は左岸側の河口寄りでも顕著であった。
 - ・ 住吉干潟は右岸側、中州ともに大きな形状変化は確認されなかった。

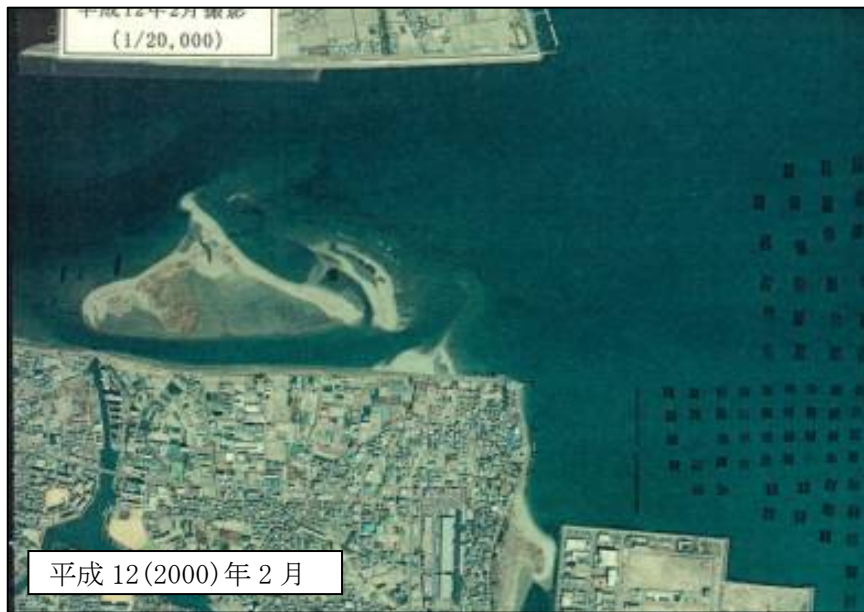
図1-2-1(7) 航空写真でみる吉野川河口の変遷(平成12、15年、16年3月)

- (4) 平成 15～21 年 ※東環状モニタリング調査開始
 - ・ 平成 15 年の撮影記録と、平成 12 年の撮影記録を比較すると、河口干潟中央部で左岸方向に延びていた砂州が短くなる傾向にあった。この河口中央部付近の砂州は、平成 16 年 11 月には一旦消滅し、干潟形状は以前の三角形に近い形から、楕円形に近い形に変化した。その後は不規則に伸縮しつつも緩やかに右岸方向に延びつつある傾向が窺われる。

- ・ 河口干潟の右岸水路部は、平成 15 年、16 年 3 月には河口干潟から延びた砂州により、河口と遮断されていたが、平成 16 年 10 月に海域まで通水している。その後平成 20 年度秋季までは通水状態が継続しているものの、河口干潟から右岸方向へは緩やかに砂州が延びている状況が確認出来る。
 - ・ 河口干潟の縁部は、平成 12 年以前と同様に撮影時期により変化している。特に河口干潟上流側の高地盤帯(潮上帯より地盤の高い部分)は平成 16 年 10 月に 50m 程度河口側へ後退した。この高地盤帯は平成 15 年には上流側から干潟中央部付近まで連続していたが、平成 16 年 11
