# 打樋川水系河川整備計画(原案)について

令和8年5月  
徳島県 河川政策課

打樋川水系

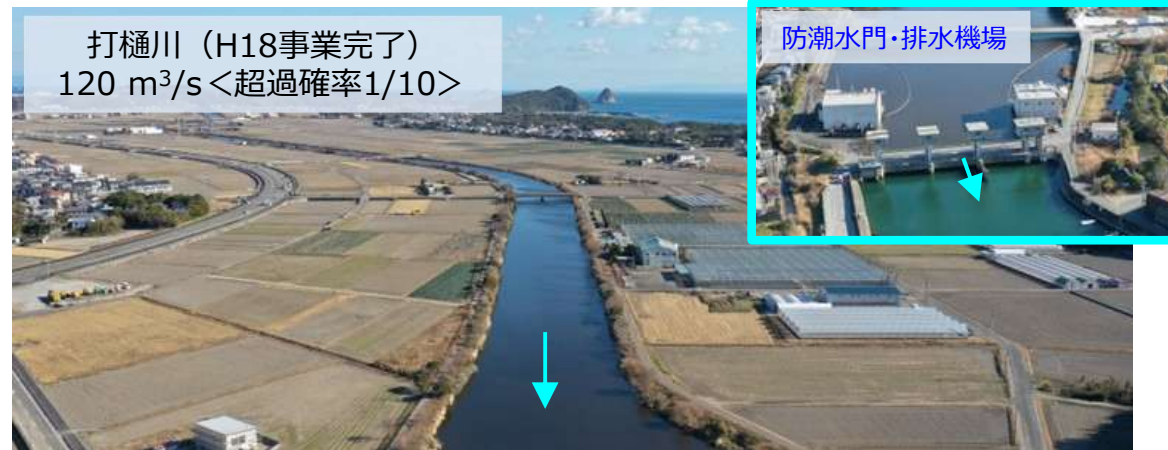
## 打樋川・三谷川の改修

- 打樋川は、昭和49年に事業着手し、平成18年に事業完了  
○三谷川は、平成3年に事業着手したが、下流付近で用地取得困難となり、平成12年に事業中止

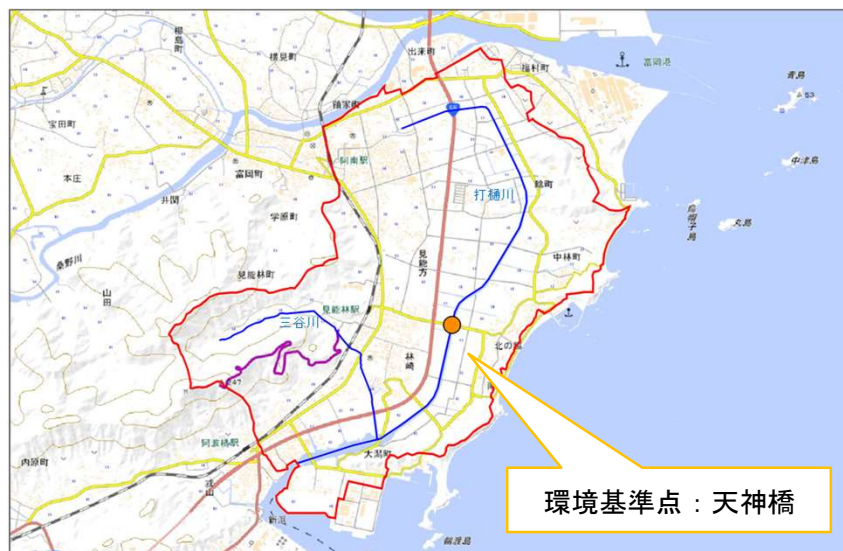
### 水質調査結果（天神橋）

○ 打樋川では潮止樋門から上流までが水質汚濁に係る環境基準類型での河川C類型に指定され、環境基準点である天神橋において水質調査を実施（年12回）している。

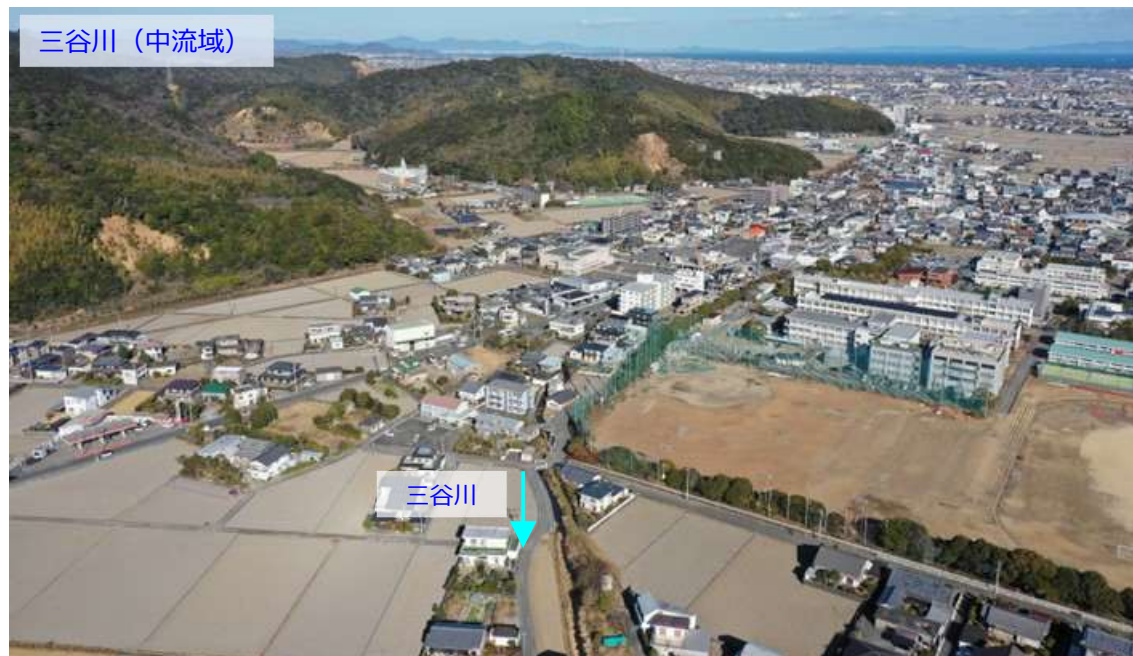
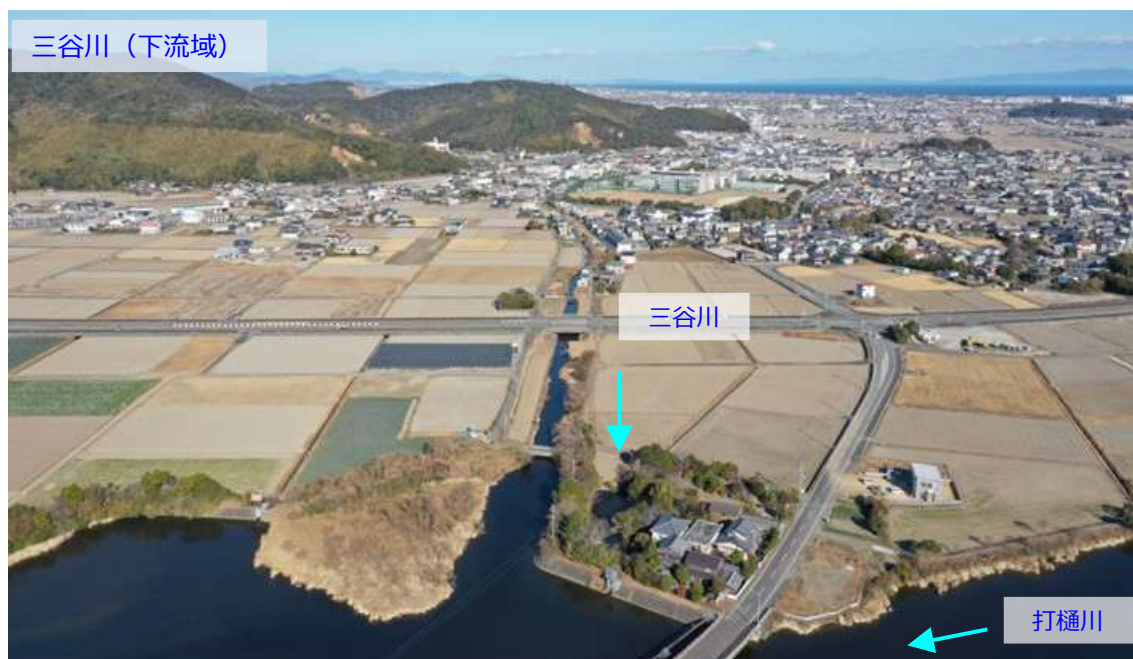
##### 【流量配分図】

- ・ 三谷川 :  $V = 30 \text{ m}^3/\text{s}$   
確率規模 1 / 10  
※ 打樋川と同規模

- ・計画規模：1／10確率（本川と同規模）
- ・目標流量：打樋川合流点 30m<sup>3</sup>/s
- ・整備区間：L＝1, 380m（打樋川合流点～JR上流）
- ・整備メニュー：河川改修（護岸工一式、掘削一式、橋梁3橋、樋門1箇所等）  
流出抑制対策（田んぼダム）、雨水貯留施設等を想定
