| | <b>文化の森振興センター</b><br>徳島県徳島市八万町向寺山<br>TEL: 088-668-1111<br>FAX: 088-668-7196 | 件 名 | 徳島県立図書館除湿器交換修繕 | No. 1 |
| | | 図面名称 | 文化の森総合公園配置図 | No Scale |

徳島県立図書館除湿器交換修繕

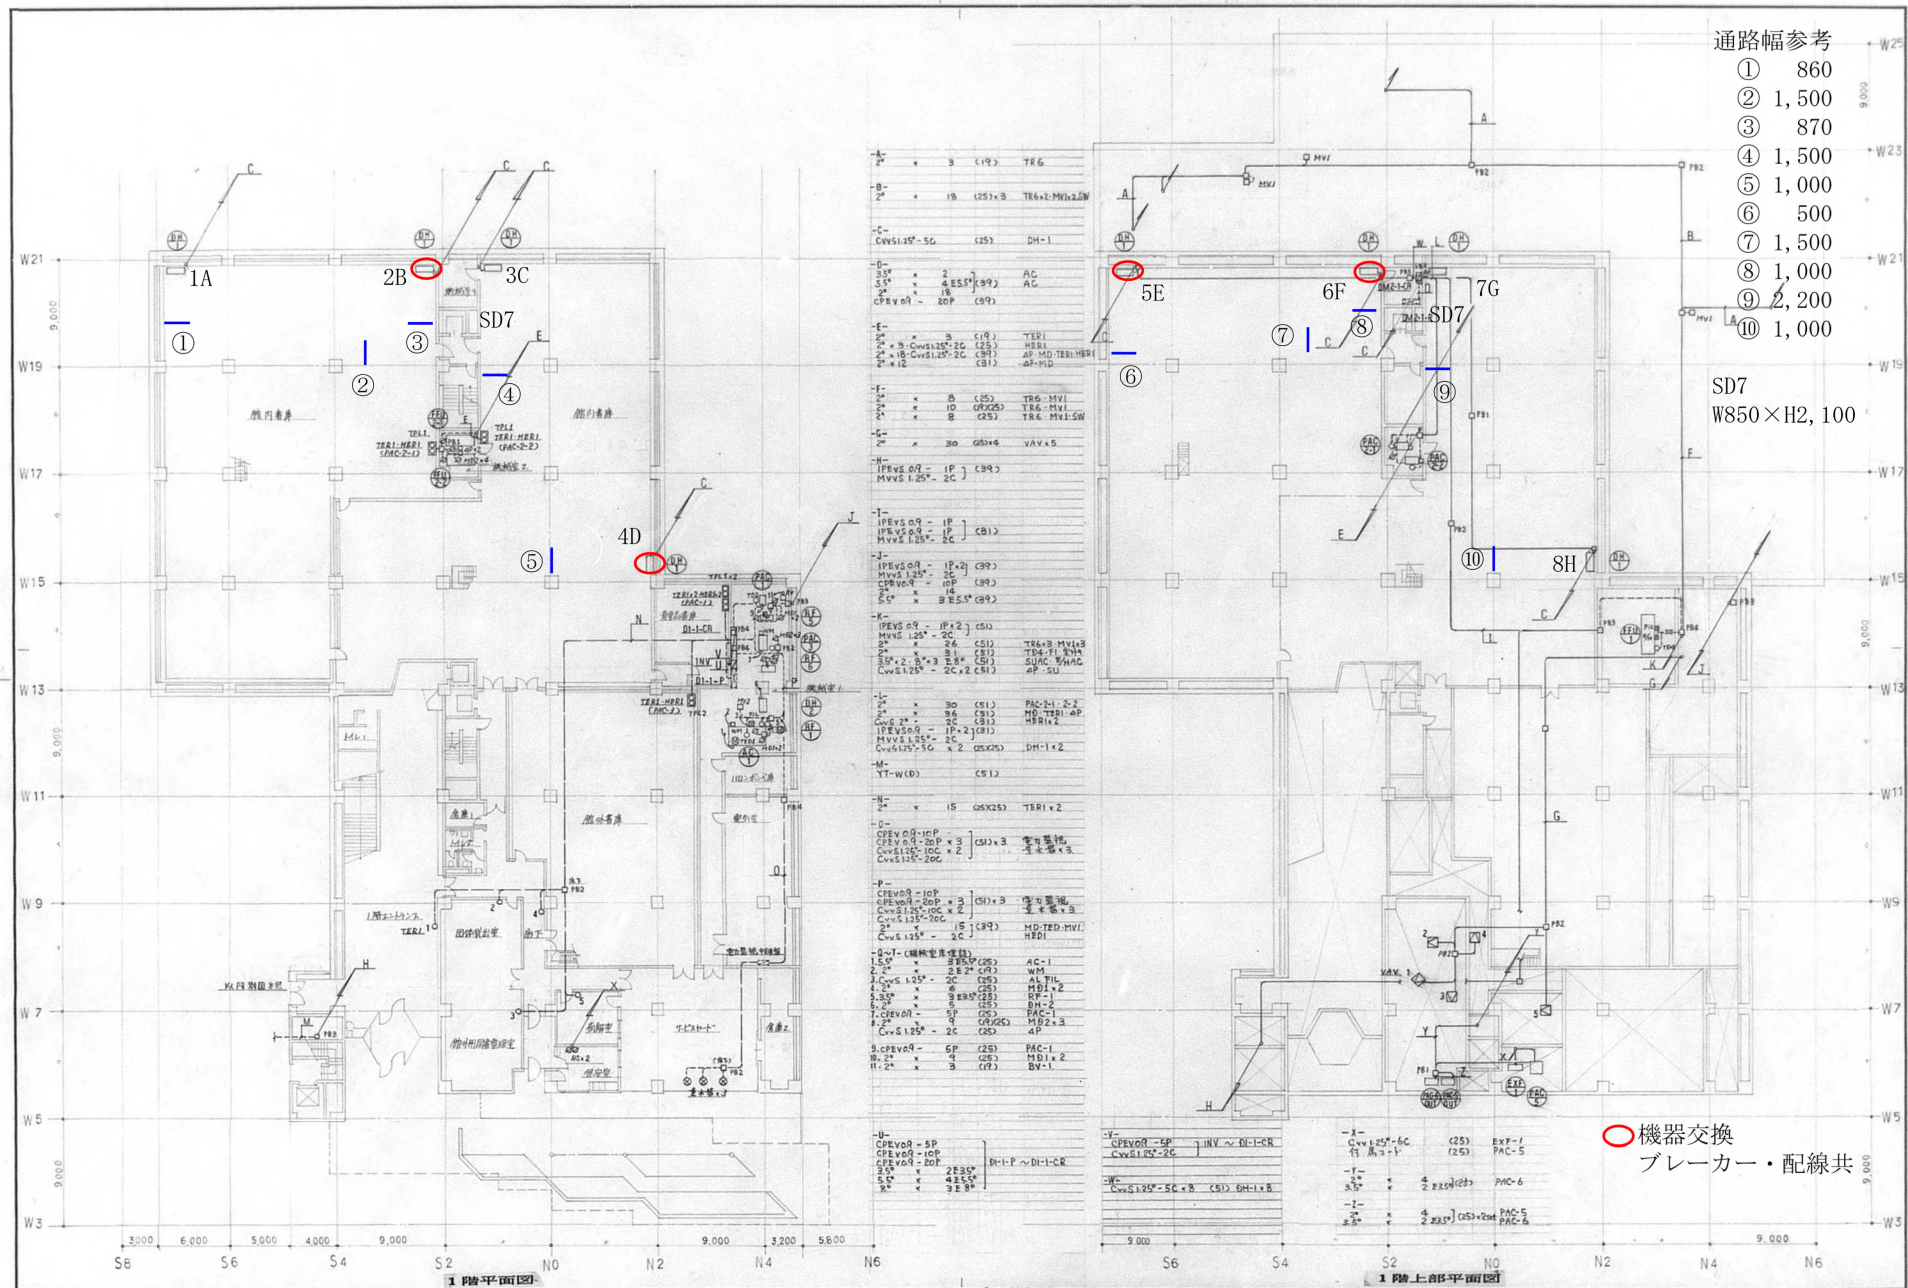
信号部分図面  
 発停信号はCAPの常時接点にて  
 発停：リレー常時短絡にて運転、解放にて停止  
 ※除湿器はDH-1系統

除湿器からは、無電圧のa接点にて  
 状態：短絡にて運転、解放にて停止  
 警報：短絡にて警報、解放にて正常

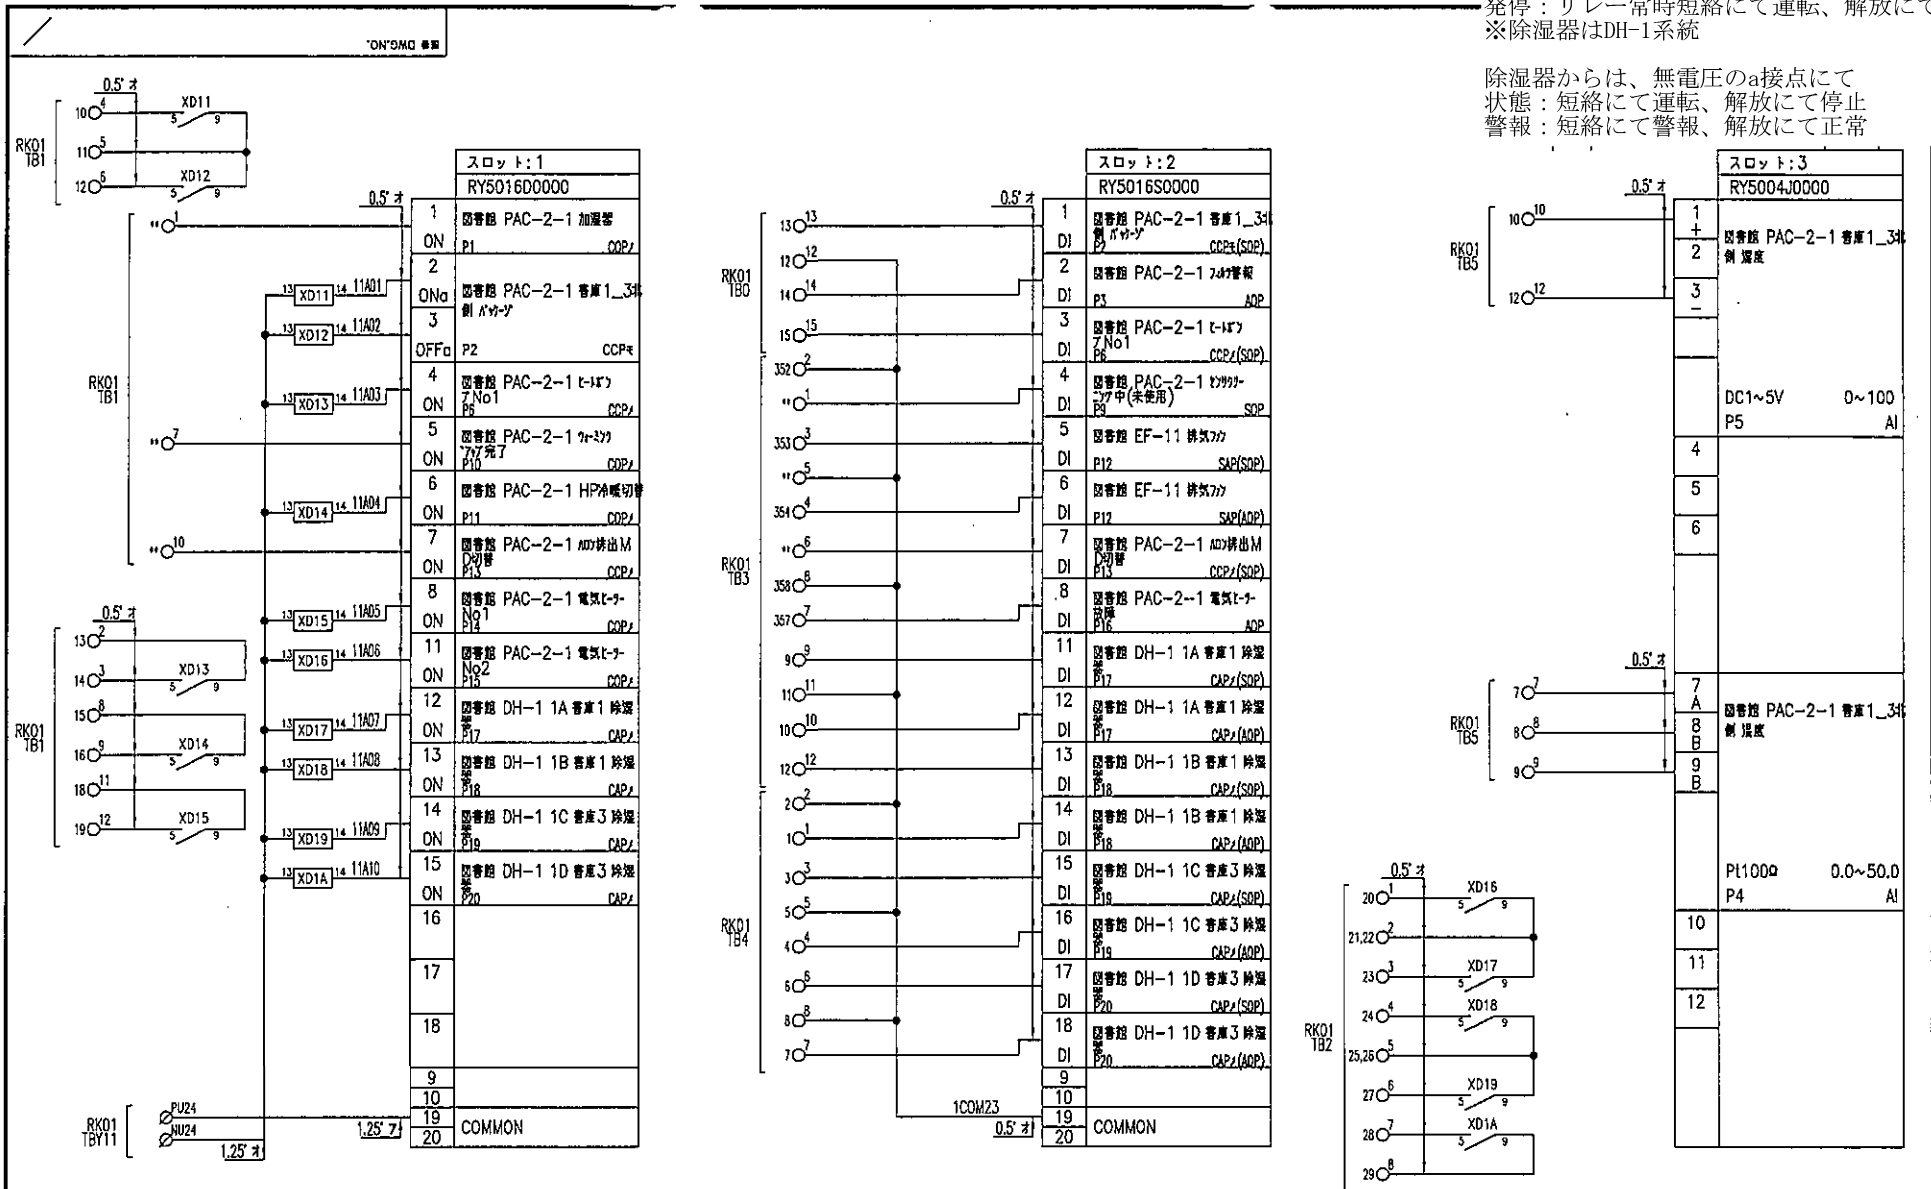
信号部分図面  
 発停信号はCAPの常時接点にて  
 発停：リレー常時短絡にて運転、解放にて停止  
 ※除湿器はDH-1系統

除湿器からは、無電圧のa接点にて  
 状態：短絡にて運転、解放にて停止  
 警報：短絡にて警報、解放にて正常

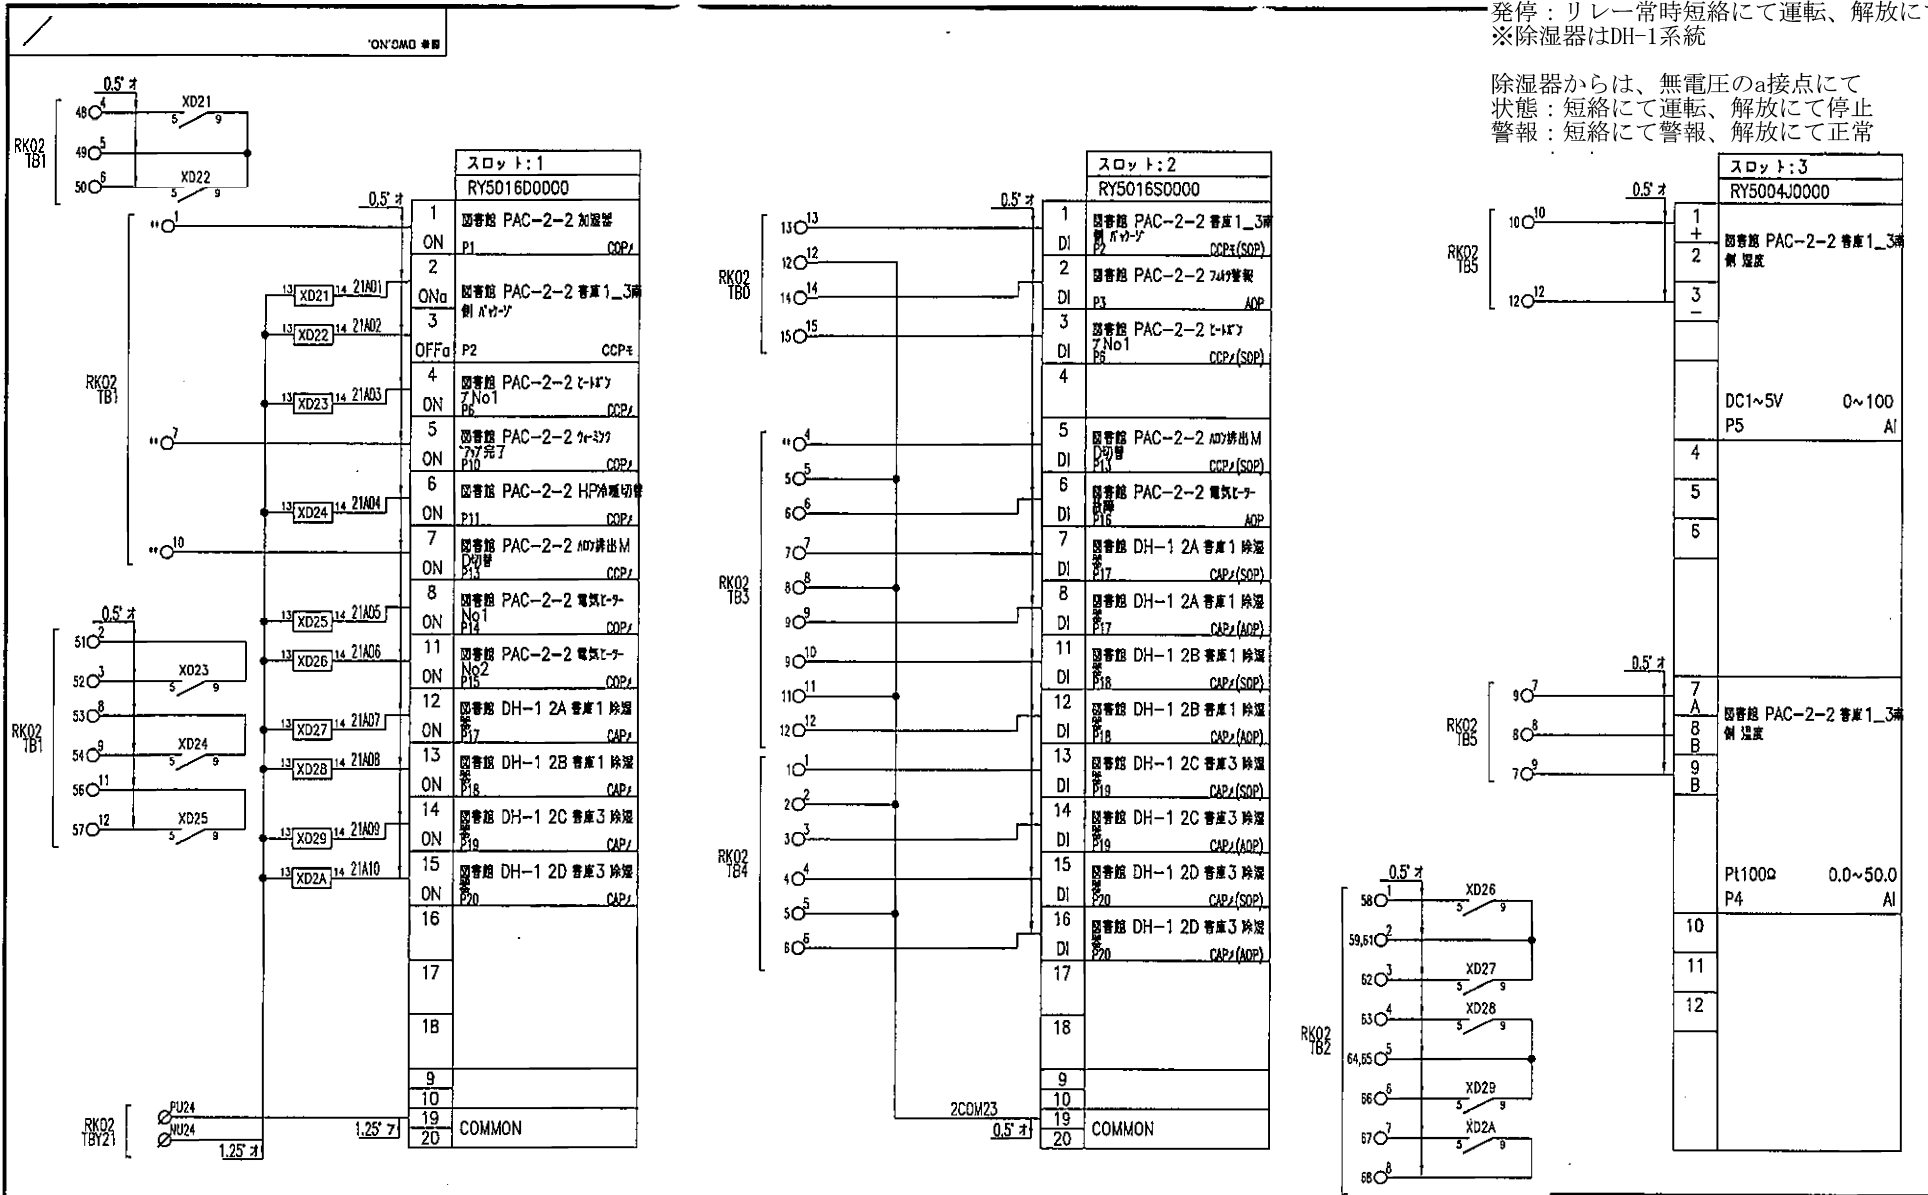
T-M7198

昇降路縦断面図 (1/40)

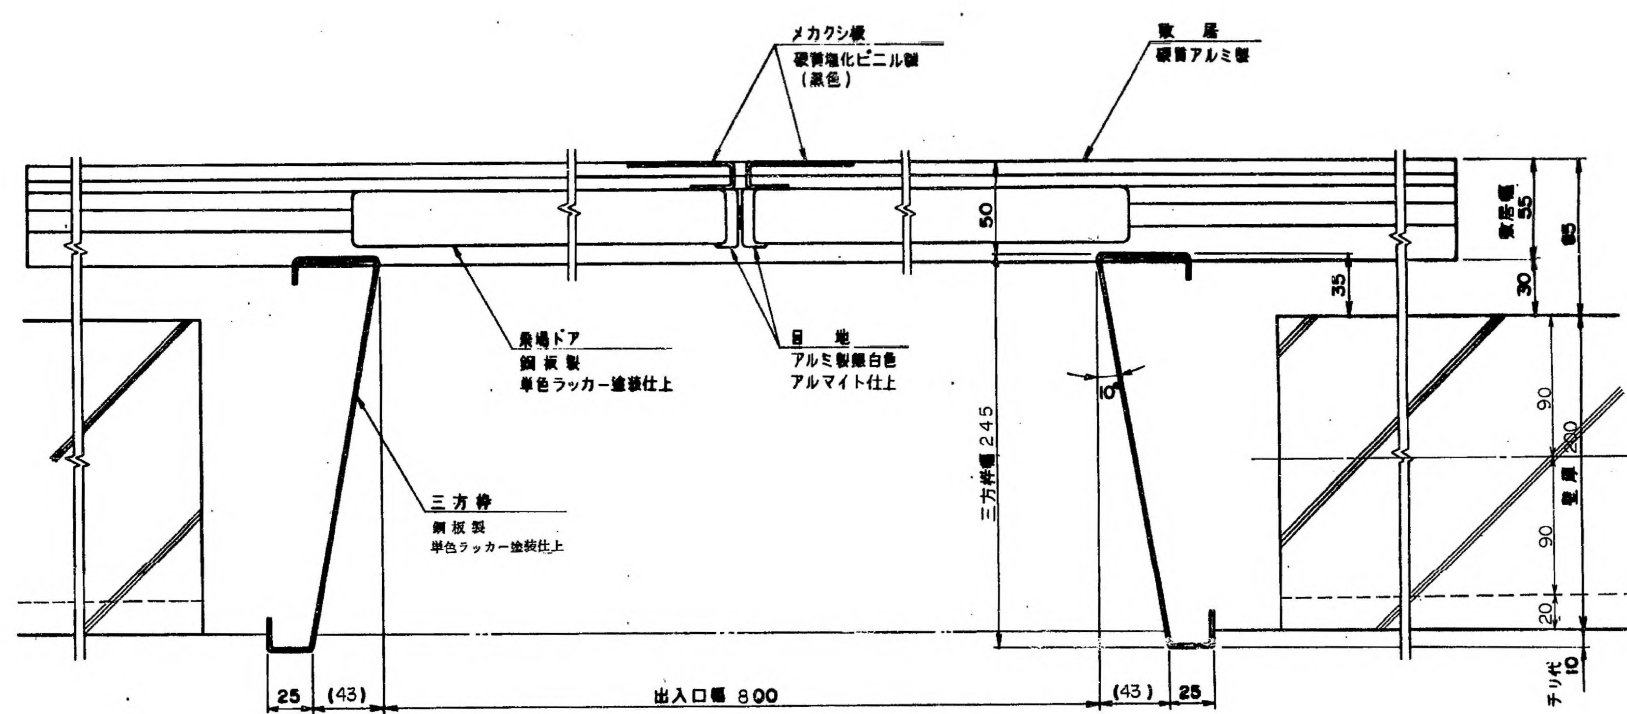
平面図 (1/2)

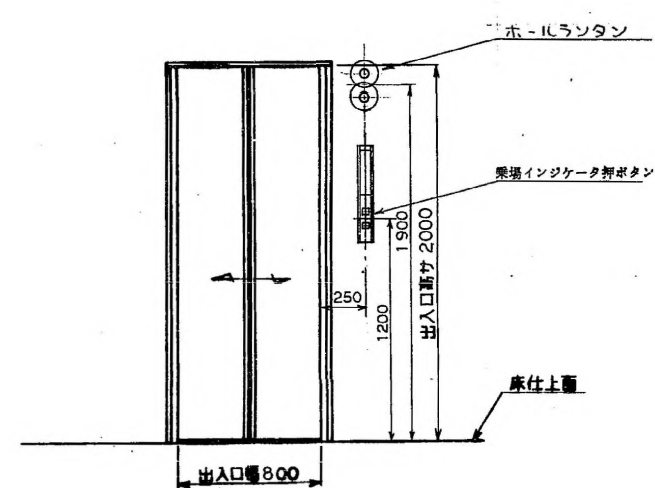
正面図 (1/20)

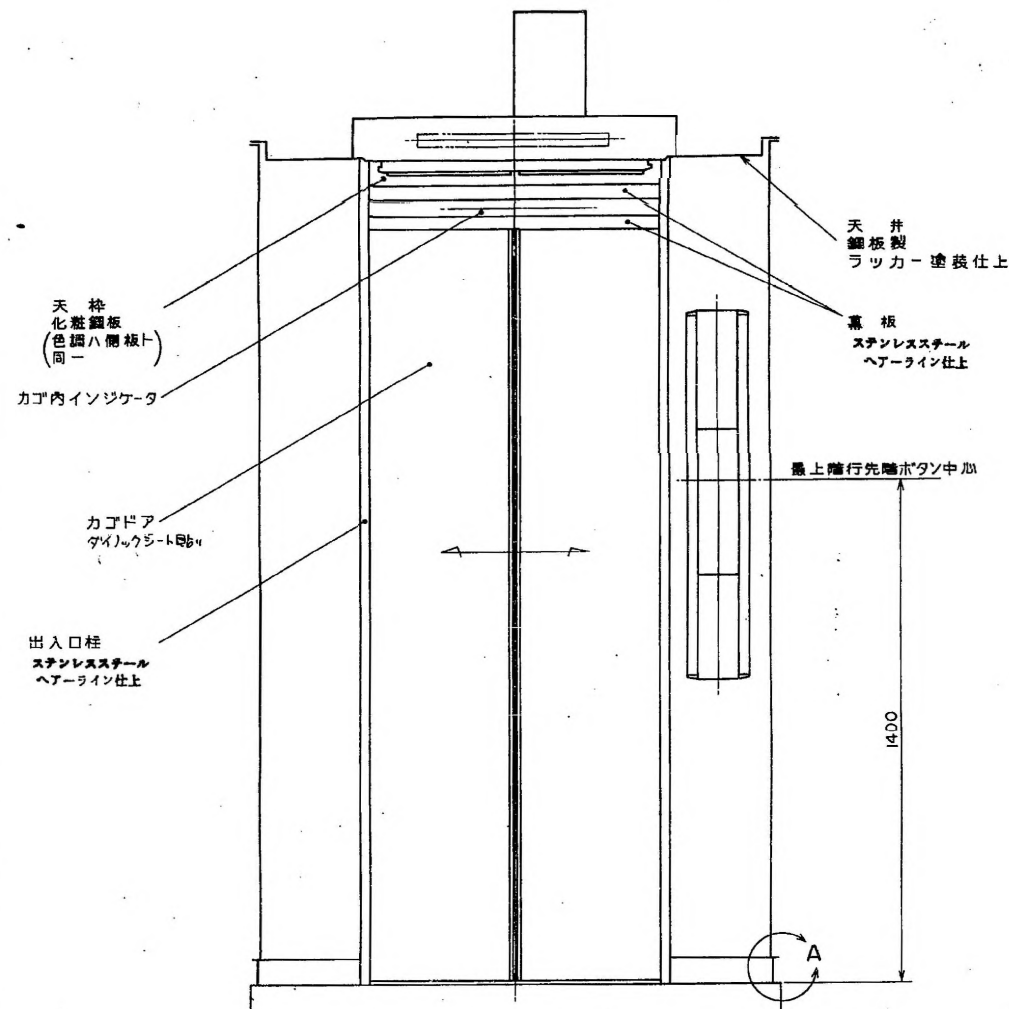
正面図

注: 出入口幅 2000

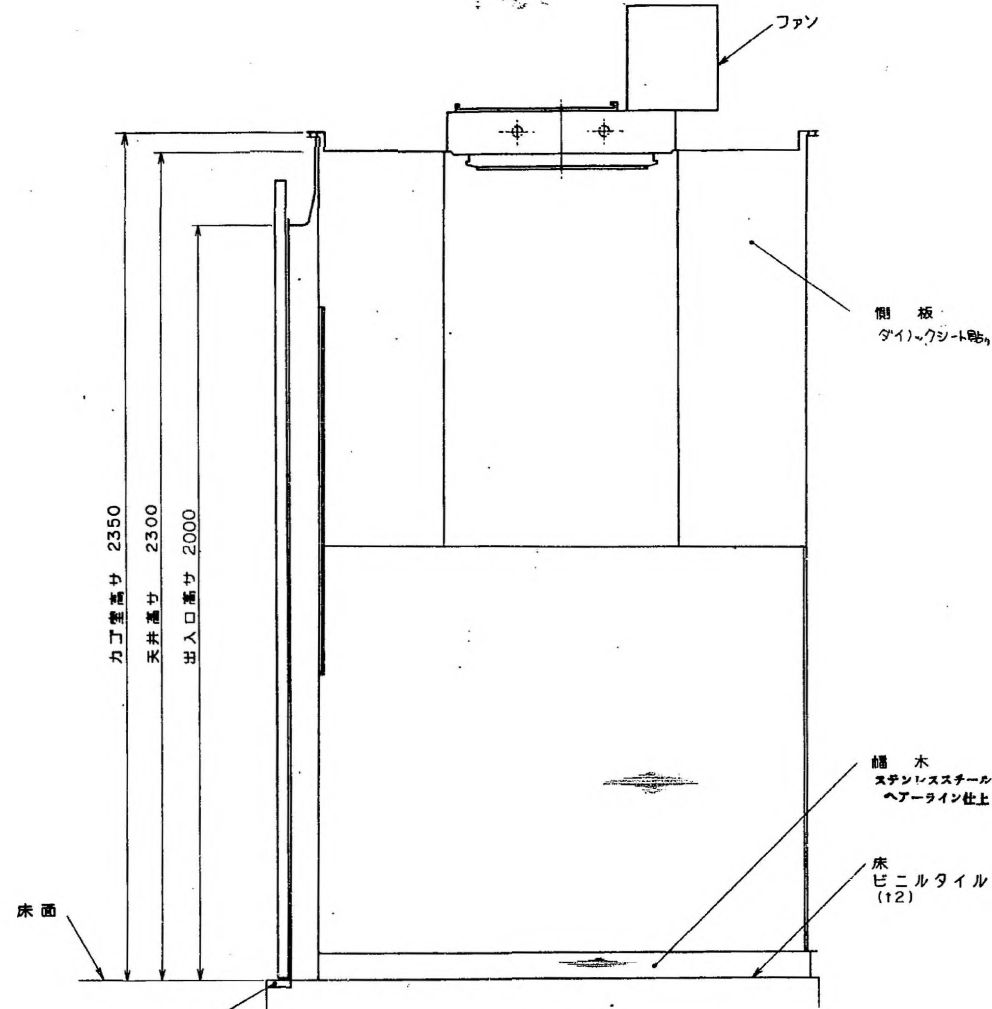
側面図

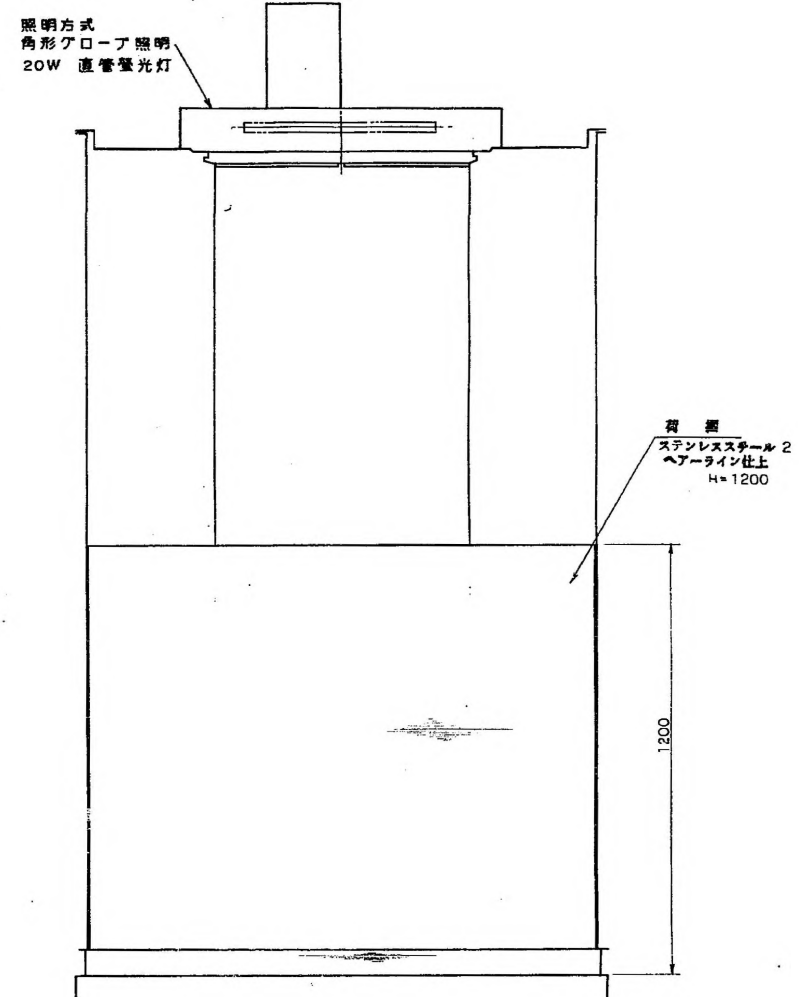
背面図

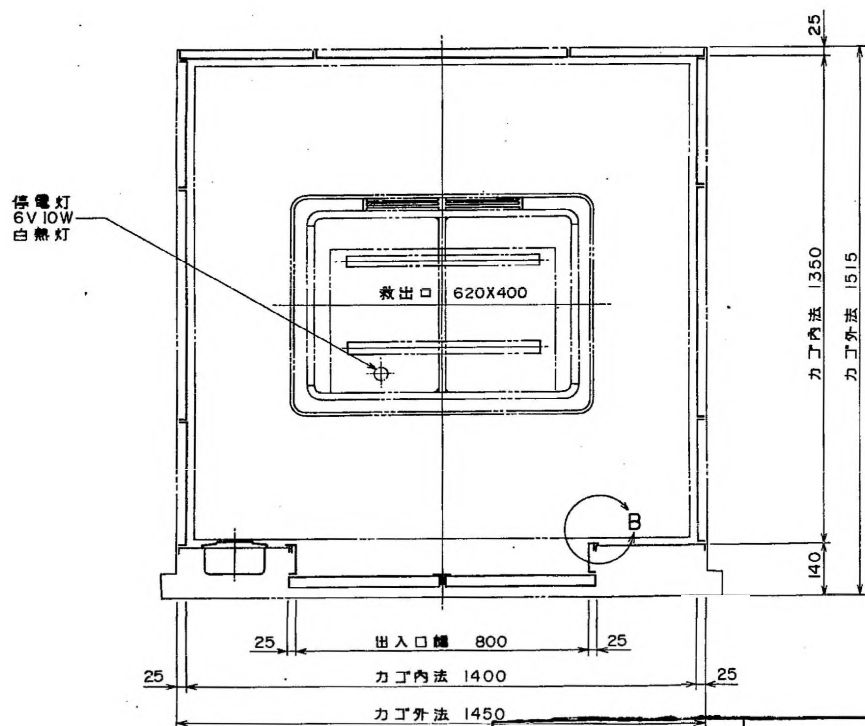
平面図

カゴ上スベリカー (付)  
マグネット式保護マット付

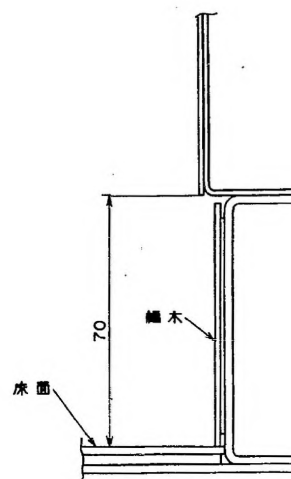
A部詳細 (1/1)
