東洋町

※次ページ以降に海岸保全施設の種類の種類、規模及び配置等を示す個表を記載する。
海岸の写真については、海岸の代表的な風景を示す写真及び背後地状況、海岸保全施設の状況が分かる写真を代表として記載する。

NO.	海岸・施設名	所管	市町村	海岸線延長m	保全延長m
1	甲浦港海岸	国土交通省港湾局	東洋町	9,150	2,290

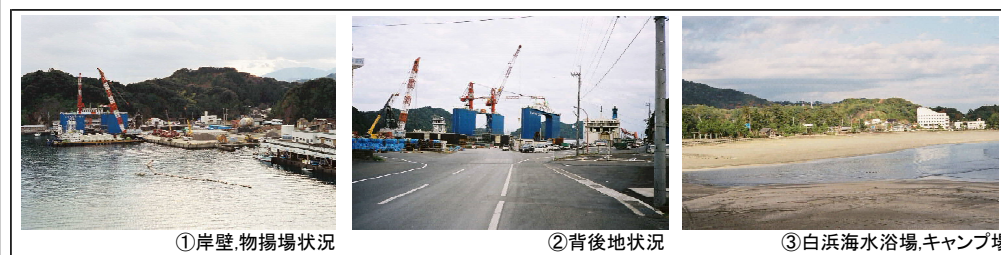
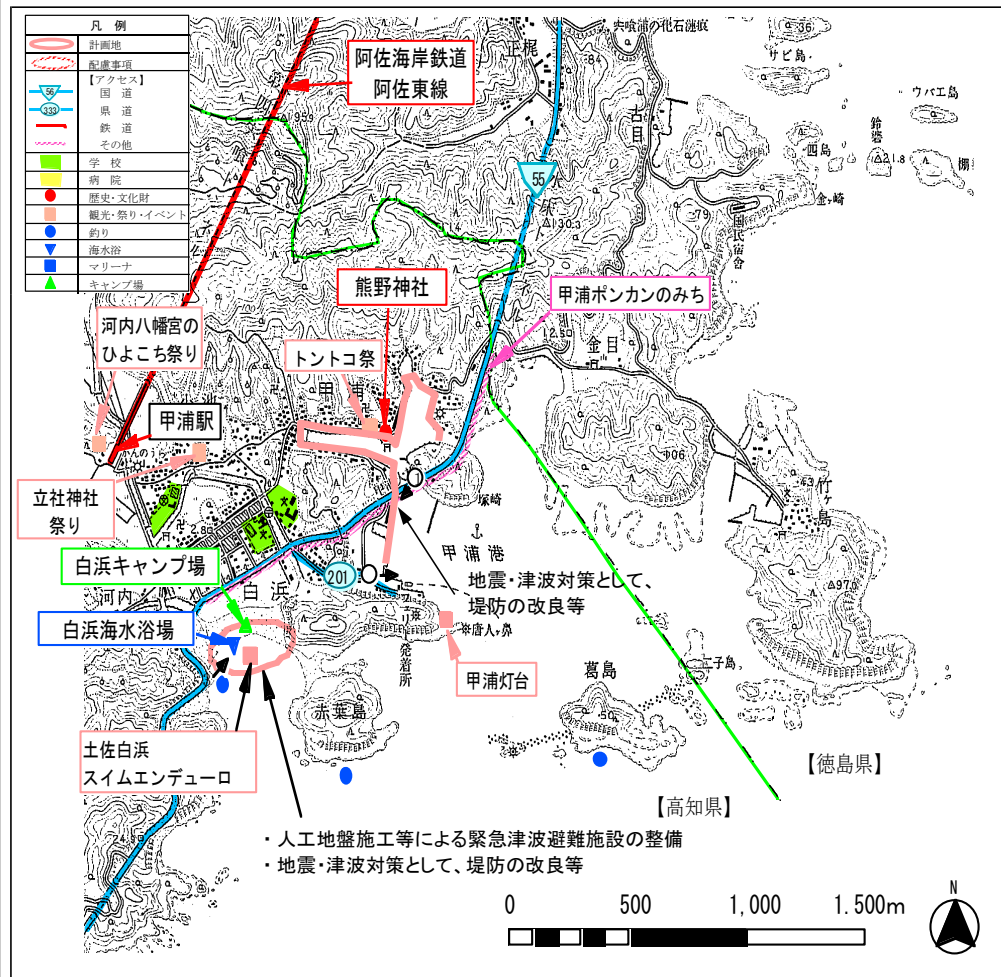
施設整備の現状	護岸、陸こう、緩傾斜護岸
被災状況	1934年室戸台風、1946年南海地震による津波被害大(死者7人等)。

整備方針	津波・高潮対策として、利用者の安全に配慮した緊急避難施設を整備するとともに、優れた自然景観に配慮した利用の促進を図る。 地震・津波対策として堤防の改良等を行う。
計画概要	津波・高潮対策として、人工地盤施工等による緊急津波避難施設の整備を行う。 地震・津波対策として、堤防の改良等を行う。
受益範囲等	約10ha

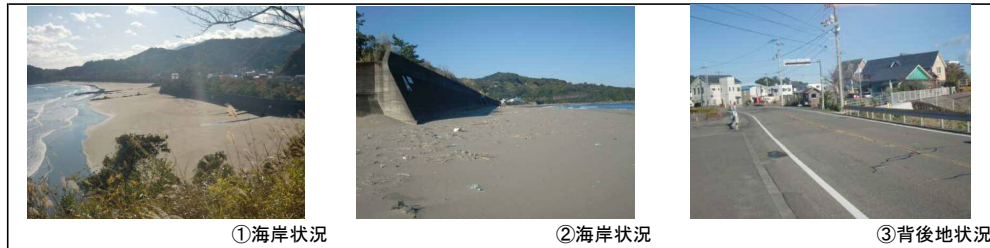
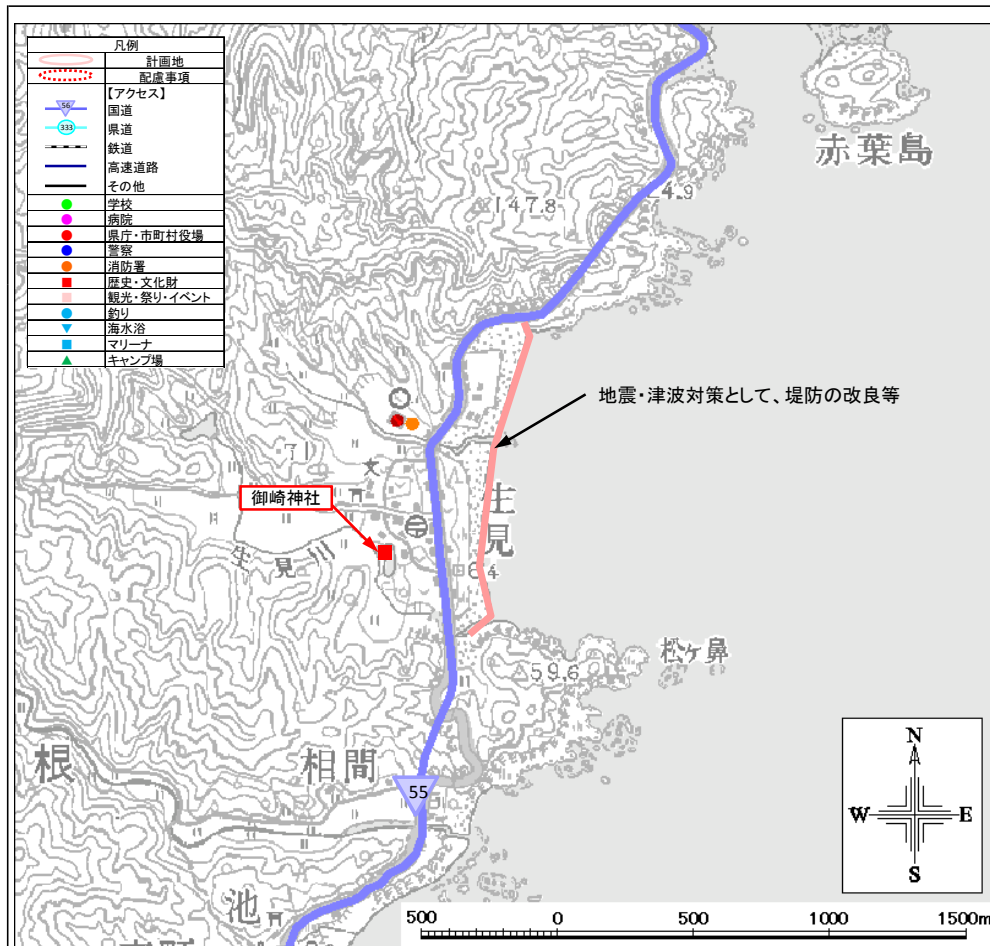
NO.	海岸・施設名	所管	市町村	海岸線延長m	保全延長m
2	生見海岸	国土交通省水管理・国土保全局	東洋町	753	753

施設整備の現状	堤防、緩傾斜護岸
被災状況	－

整備方針	地震・津波対策として堤防の改良等を行う。		
計画概要	地震・津波対策として、堤防の改良等を行う。		
受益範囲等	約73ha		
その他	現況天端高 ^{※1} ：	10.16m	(H25年3月末時点)

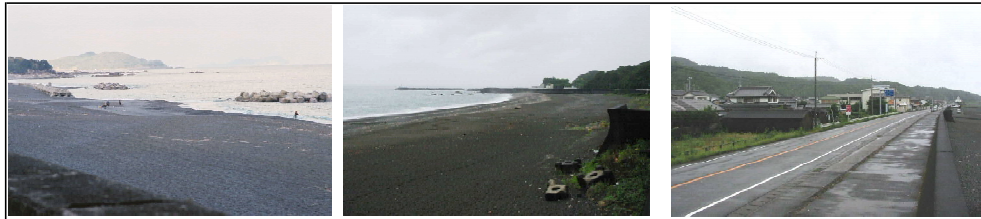
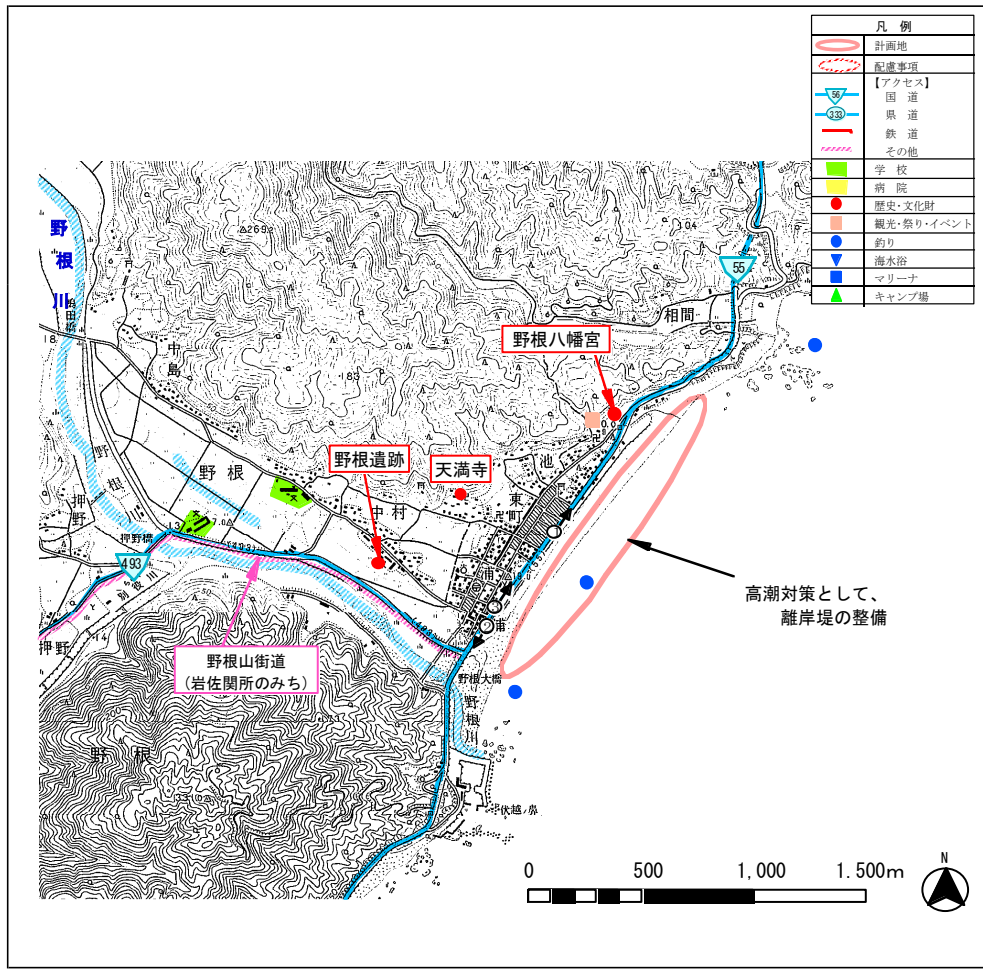
①海岸状況(北側) ②海岸状況(南側) ③背後地状況

施設整備の現状	堤防、消波堤、離岸堤
被災状況	2005年台風14号：緩傾斜堤崩壊、1994年台風26号：離岸堤1基被災、1964年伊勢湾台風：湛水面積100ha。平成では、H6・H7・H9・H16の台風により公共土木施設(海岸)が被災。

整備方針	高潮対策として、離岸堤の整備により、海岸保全と防護機能の向上を図る。 【防護】離岸堤の整備により、打ち上げ高の低減と汀線の防護を図る。 【環境】優れた自然環境の保全を図る。 【利用】祭場等として地域の文化を育む砂浜の保全と海岸美化の推進を図る。
計画概要	高潮対策として、離岸堤の整備を行う。
受益範囲等	約51ha

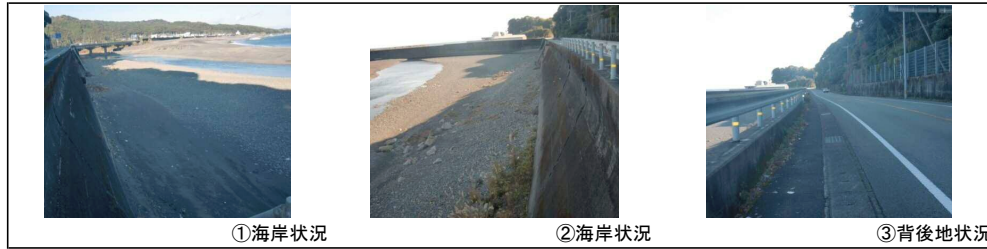
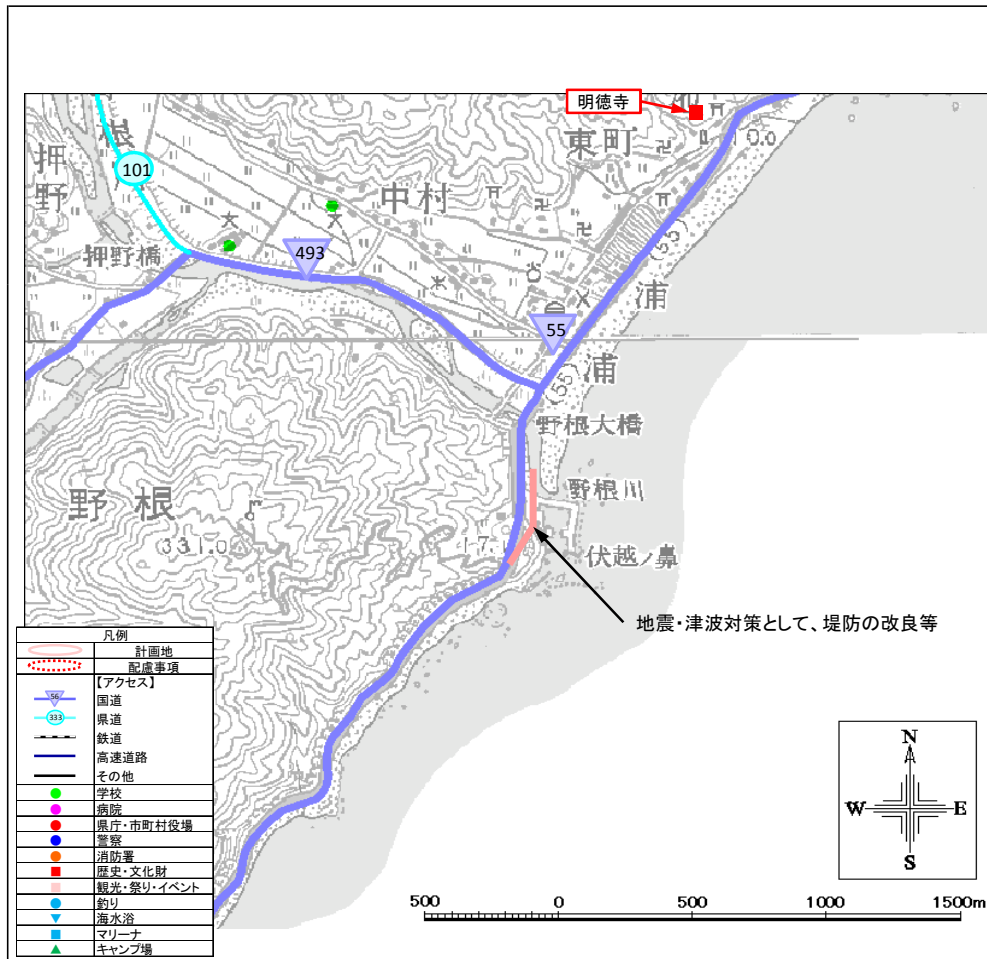
①海岸状況 ②海岸状況 ③背後地状況

施設整備の現状	堤防
被災状況	－

整備方針	地震・津波対策として堤防の改良等を行う。		
計画概要	地震・津波対策として、堤防の改良等を行う。		
受益範囲等	約51ha		
その他	現況天端高 ^{※1} ：	6.85m	(H25年3月末時点)
