NO.	海岸・施設名	所管	市町村	海岸線延長m	保全延長m
9	淀ノ磯(1)海岸(耕)	農林水産省農村振興局	室戸市	1,174	1,174

NO.	海岸・施設名	所管	市町村	海岸線延長m	保全延長m
10	淀ノ磯(2)海岸(耕)	農林水産省農村振興局	室戸市	92	92

NO.	海岸・施設名	所管	市町村	海岸線延長m	保全延長m
11	入木海岸	国土交通省水管理・国土保全局	室戸市	540	540

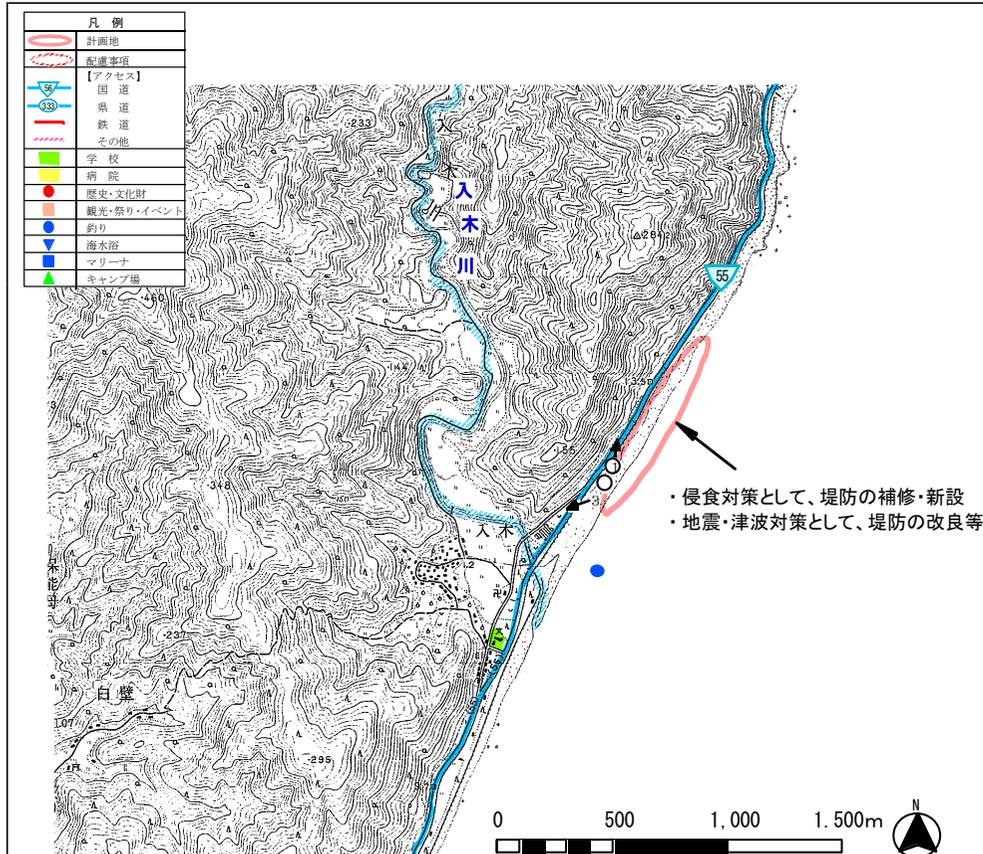
①海岸状況

②背後地状況

③海岸状況

施設整備の現状	堤防、陸こう
被災状況	－

整備方針	侵食対策として、周辺環境に配慮しつつ、堤防の補修・新設により、海岸保全と防災機能の向上を図る。 地震・津波対策として堤防の改良等を行う。
	【防護】堤防の整備により防災機能を高め、住民生活の安定を図る。 地震・津波対策として堤防の改良等を行う。 【環境】現状の砂浜を保全する。優れた自然環境の保護・保全に配慮する。 【利用】釣り等現状の利用環境を維持保全する。
	計画概要
計画概要	侵食対策として、堤防の補修・新設を行う。 地震・津波対策として、堤防の改良等を行う。
受益範囲等	約1ha

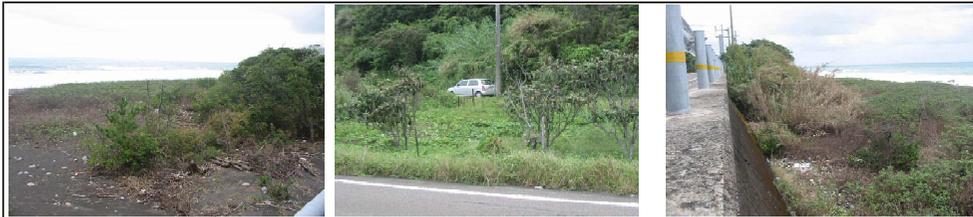
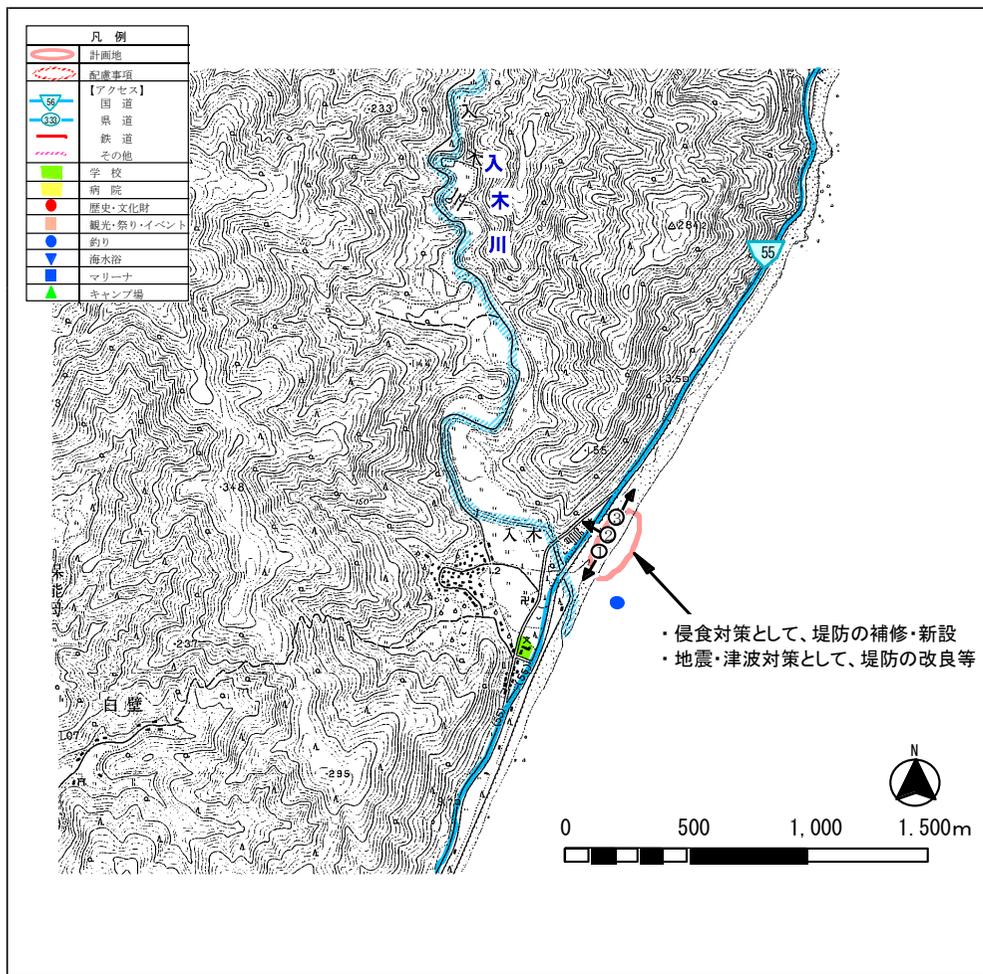
①海岸状況 ②背後地状況 ③海岸状況

施設整備の現状	堤防
被災状況	－

整備方針	<p>背後のアクセス道路と住民生活を守るため、堤防を補修・新設する。 地震・津波対策として堤防の改良等を行う。</p> <p>【防護】堤防の整備により防災機能を高め、住民生活の安定を図る。 地震・津波対策として堤防の改良等を行う。</p> <p>【環境】周辺環境に配慮した適正な施設整備により自然環境の保全を図る。 【利用】釣り等利用者の砂浜アクセス経路に配慮する。</p>
計画概要	<p>侵食対策として、堤防の補修・新設を行う。 地震・津波対策として、堤防の改良等を行う。</p>
受益範囲等	約1ha

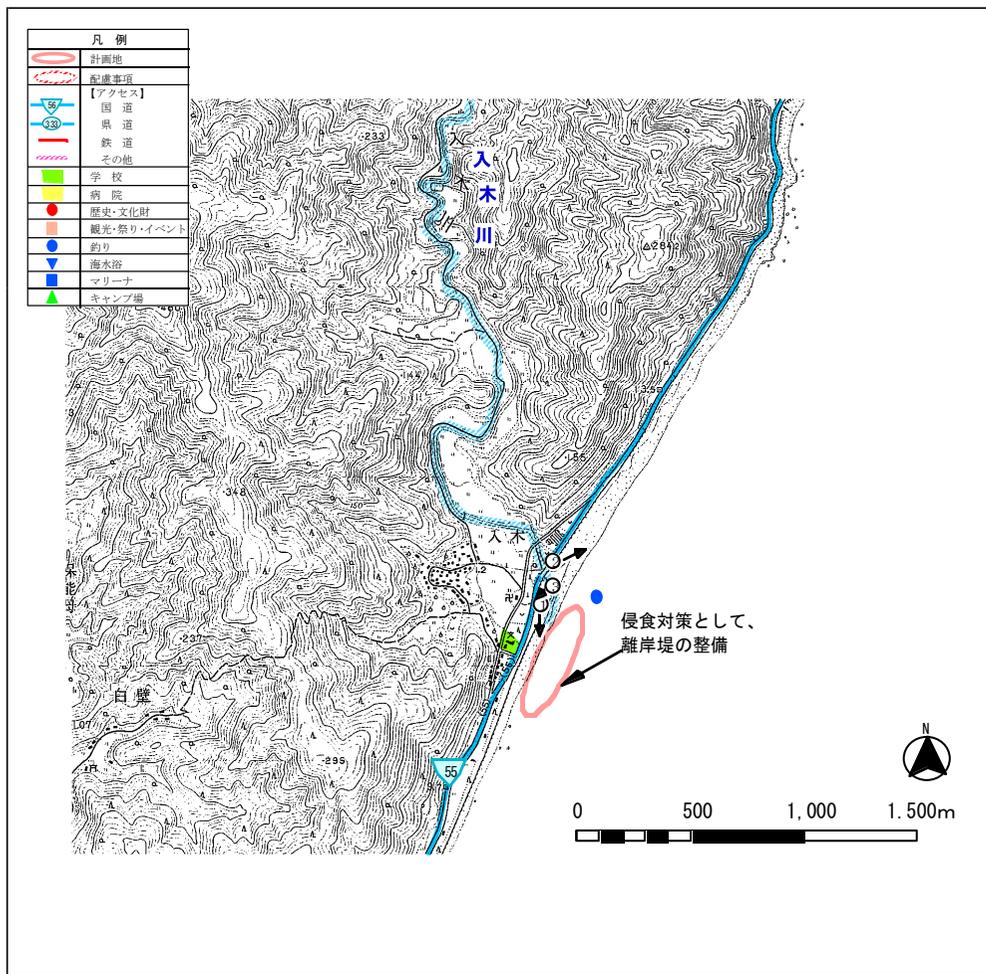
①海岸状況(南側)

②海岸状況(北側)

③背後地状況

施設整備の現状	堤防、陸こう
被災状況	－

行 政： 海浜の侵食による海岸堤の洗掘が顕著であり、度々、越波被害が生じている。離岸堤の設置により、海浜侵食を防止したい。

整備方針	離岸堤の新設・整備により、海岸侵食を防止し、背後地のアクセス道路と住民生活を守る。
	【防護】離岸堤による打ち上げ高の低減と汀線の防護を図る。 【環境】周辺環境に配慮した適正な施設整備と自然環境の保全を図る。 【利用】釣り等利用者の砂浜へのアクセス確保に配慮する。
計画概要	侵食対策として、離岸堤の整備を行う。
受益範囲等	約20ha
その他	現況天端高 ^{※1} ： 10.05m (H25年3月末時点)
