## 阿南市大湊地先での造成アマモ場の拡大

環境増養殖担当 棚田 教生

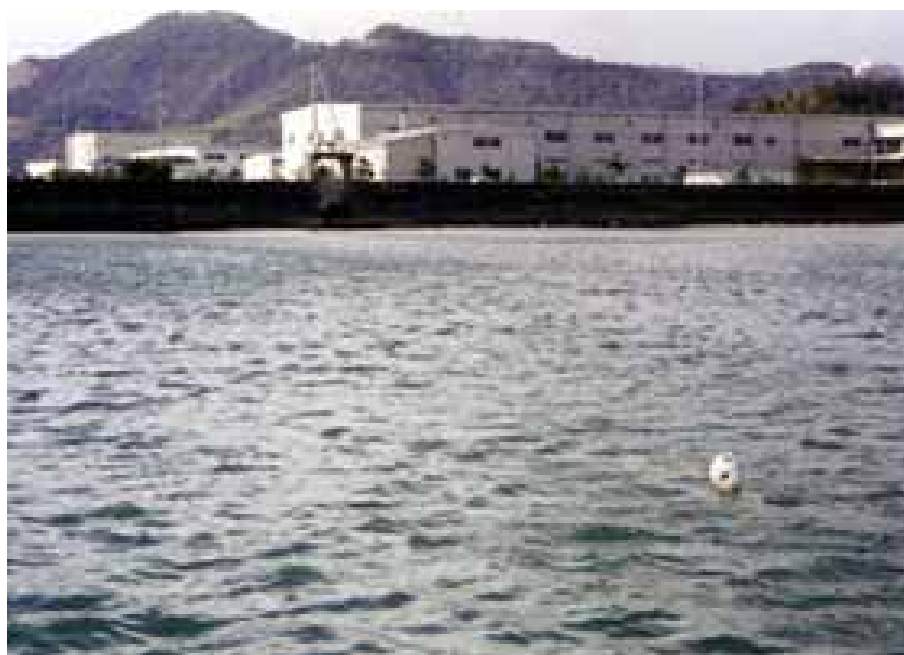
図 1 大湊地先のアマモ場造成地

造成地は、水深 1m~2m の泥分の多い砂泥地で、濁りが生じやすい場所です(図 1)。マットを設置する前の海底は、アマモがまったく生育しておらず、まるで砂漠のような光景でした(図 2)。造成は平成 12 年 2 月におこない、マットは間隔を空けて 5 枚(5 平方メートル)設置しました。また、設置したマット上には、粒径の異なる 3 種類の小石を敷きました。

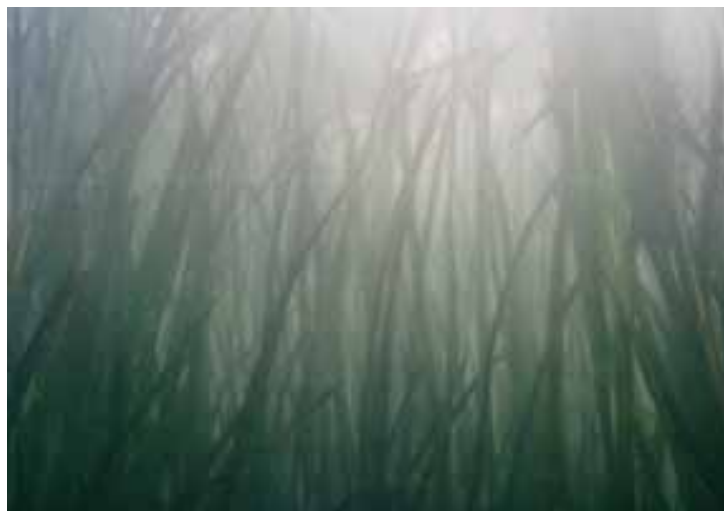
図3 造成アマモ場

造成地のアマモは、平成12年4月に発芽が確認されて以降、秋期から冬期には株密度の減少が認められるものの、夏期は100株(/平方メートル)以上の高密度で繁茂が維持されています(図3)。平成16年6月現在のアマモの平均株数は153株(/平方メートル)、平均草丈は107cmでした。また、それだけではなく、マットの枠(1平方メートル)からはみ出したアマモは、その繁茂面積を年々拡大しているのです。造成から4年半が経過した平成16年8月に、5枚のマットの周囲のアマモの繁茂面積を潜水で詳しく調査したところ、それぞれ当初の造成面積(1平方メートル)の5倍から30倍程度に拡大していることがわかりました。造成地全体でみると、アマモの繁茂面積は、当初の5平方メートルに対し、その約16倍に相当する81平方メートルまでに拡大していることがわかりました。

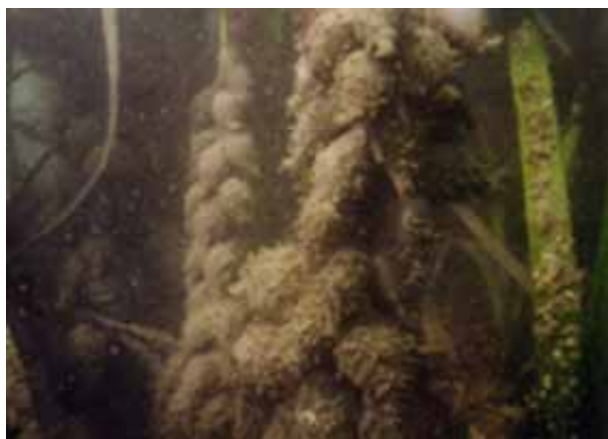
図4 コウイカ類の卵

大潟地先では平成16年8月まで、4年半にわたり良好なアマモ場の越年維持および繁茂面積の拡大が確認されています。また、それに伴い、造成されたアマモ場が創り出す空間には、コウイカ類の卵やワタリガニ類、カレイ、ハゼ、フグ類など様々な魚介類が戻ってきています(図4,5)。さらに嬉しいことに、地元の人のお話では、造成試験をおこなった時期くらいから、少し離れた場所の天然アマモも増えてきているそうです。
