額縁明渠処理による 基盤整備田の湿害回避対策

徳島県立農林水産総合技術支援センター 農業研究所 生産環境担当

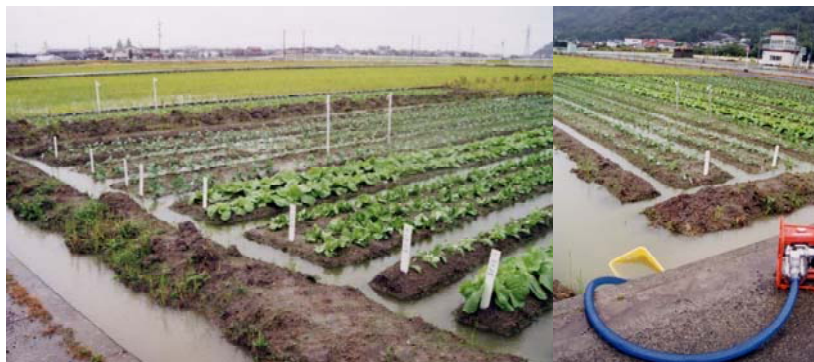
降雨時のポンプによる排水の様子

無処理区では降雨ごとに畦間に水が溜まったため、定植直後から生育不良となり商品性のあるブロッコリーは収穫できませんでした。しかし、明渠処理区では降雨時に明渠に溜まった水をポンプで排出したため、生育不良を回避することができました。

また、栽植密度を畦幅70cmの1条植にして畦の数を増やすと、畦幅130cmの2条植より作土が乾きやすくなり、ブロッコリーの収量、品質ともに優れました。この処理では明渠の大きさは幅、深さとも25cm以上、排水ポンプは毎分500リットル以上の能力が必要です。

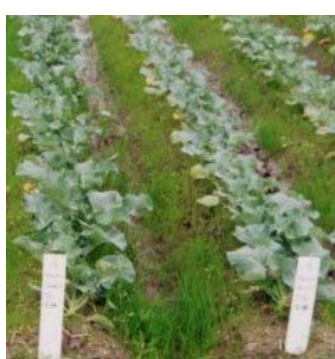
明渠処理

ブロッコリーの生育状況と収穫時の状況
