【参考資料6-4】徳島市中央公民館\_地質調査

地盤調査ボーリング柱状図

ボーリング番号	No. 1	備 考
調査名	徳島市立図書館中央公民館防音工事に伴う地質調査業務	
工事主体名	徳島市役所	
所在地	徳島県徳島市郡城の内町村 丁字	
調査年月日	昭和54年9月11日～9月13日	
標高	+0.057±+0.04 m 基 準：前面歩道マンホール中心天端	
ボーリング工法	Rotary Boring	
実施者名

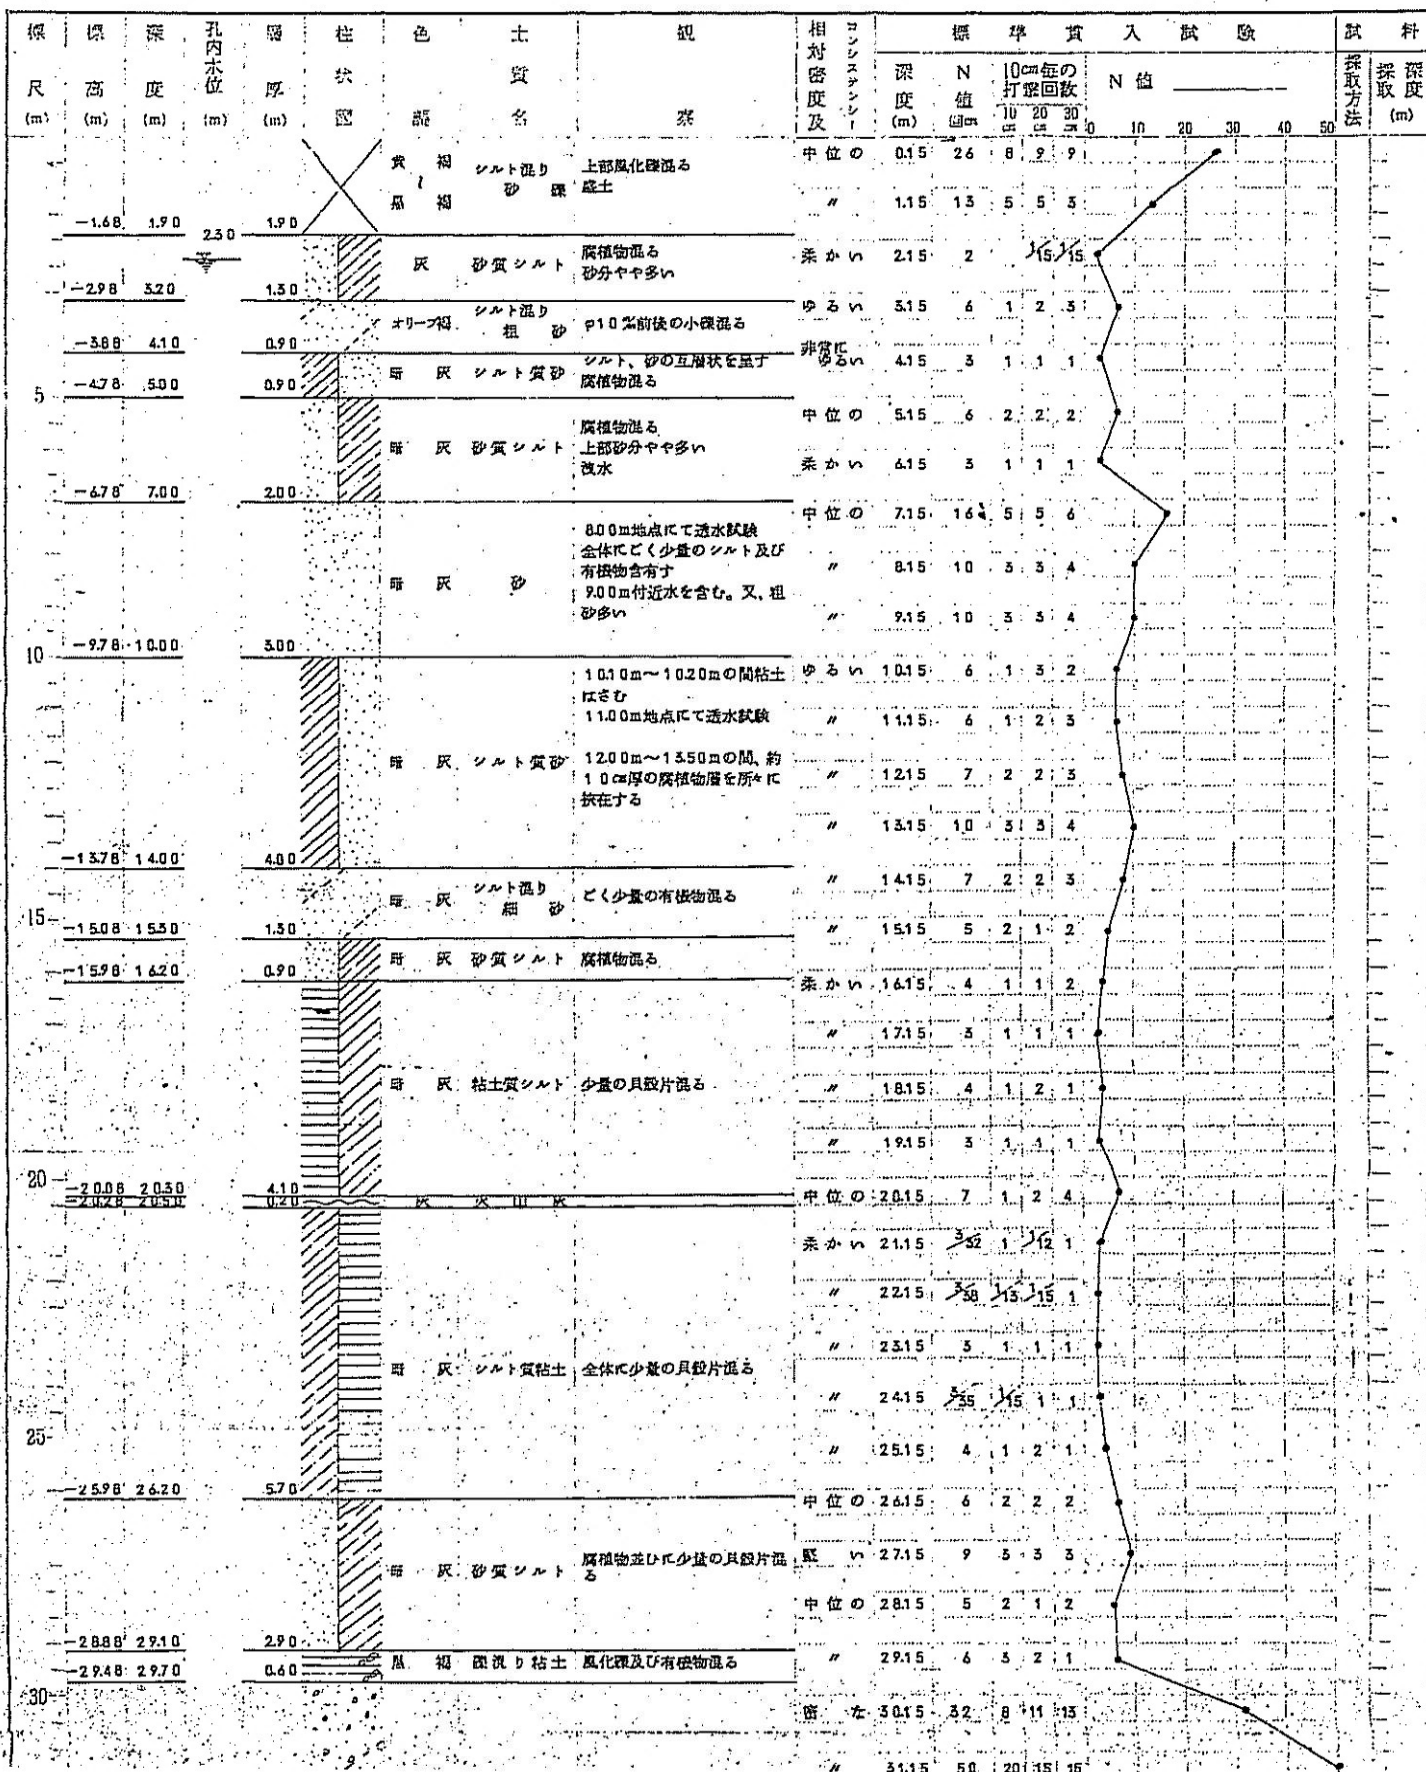
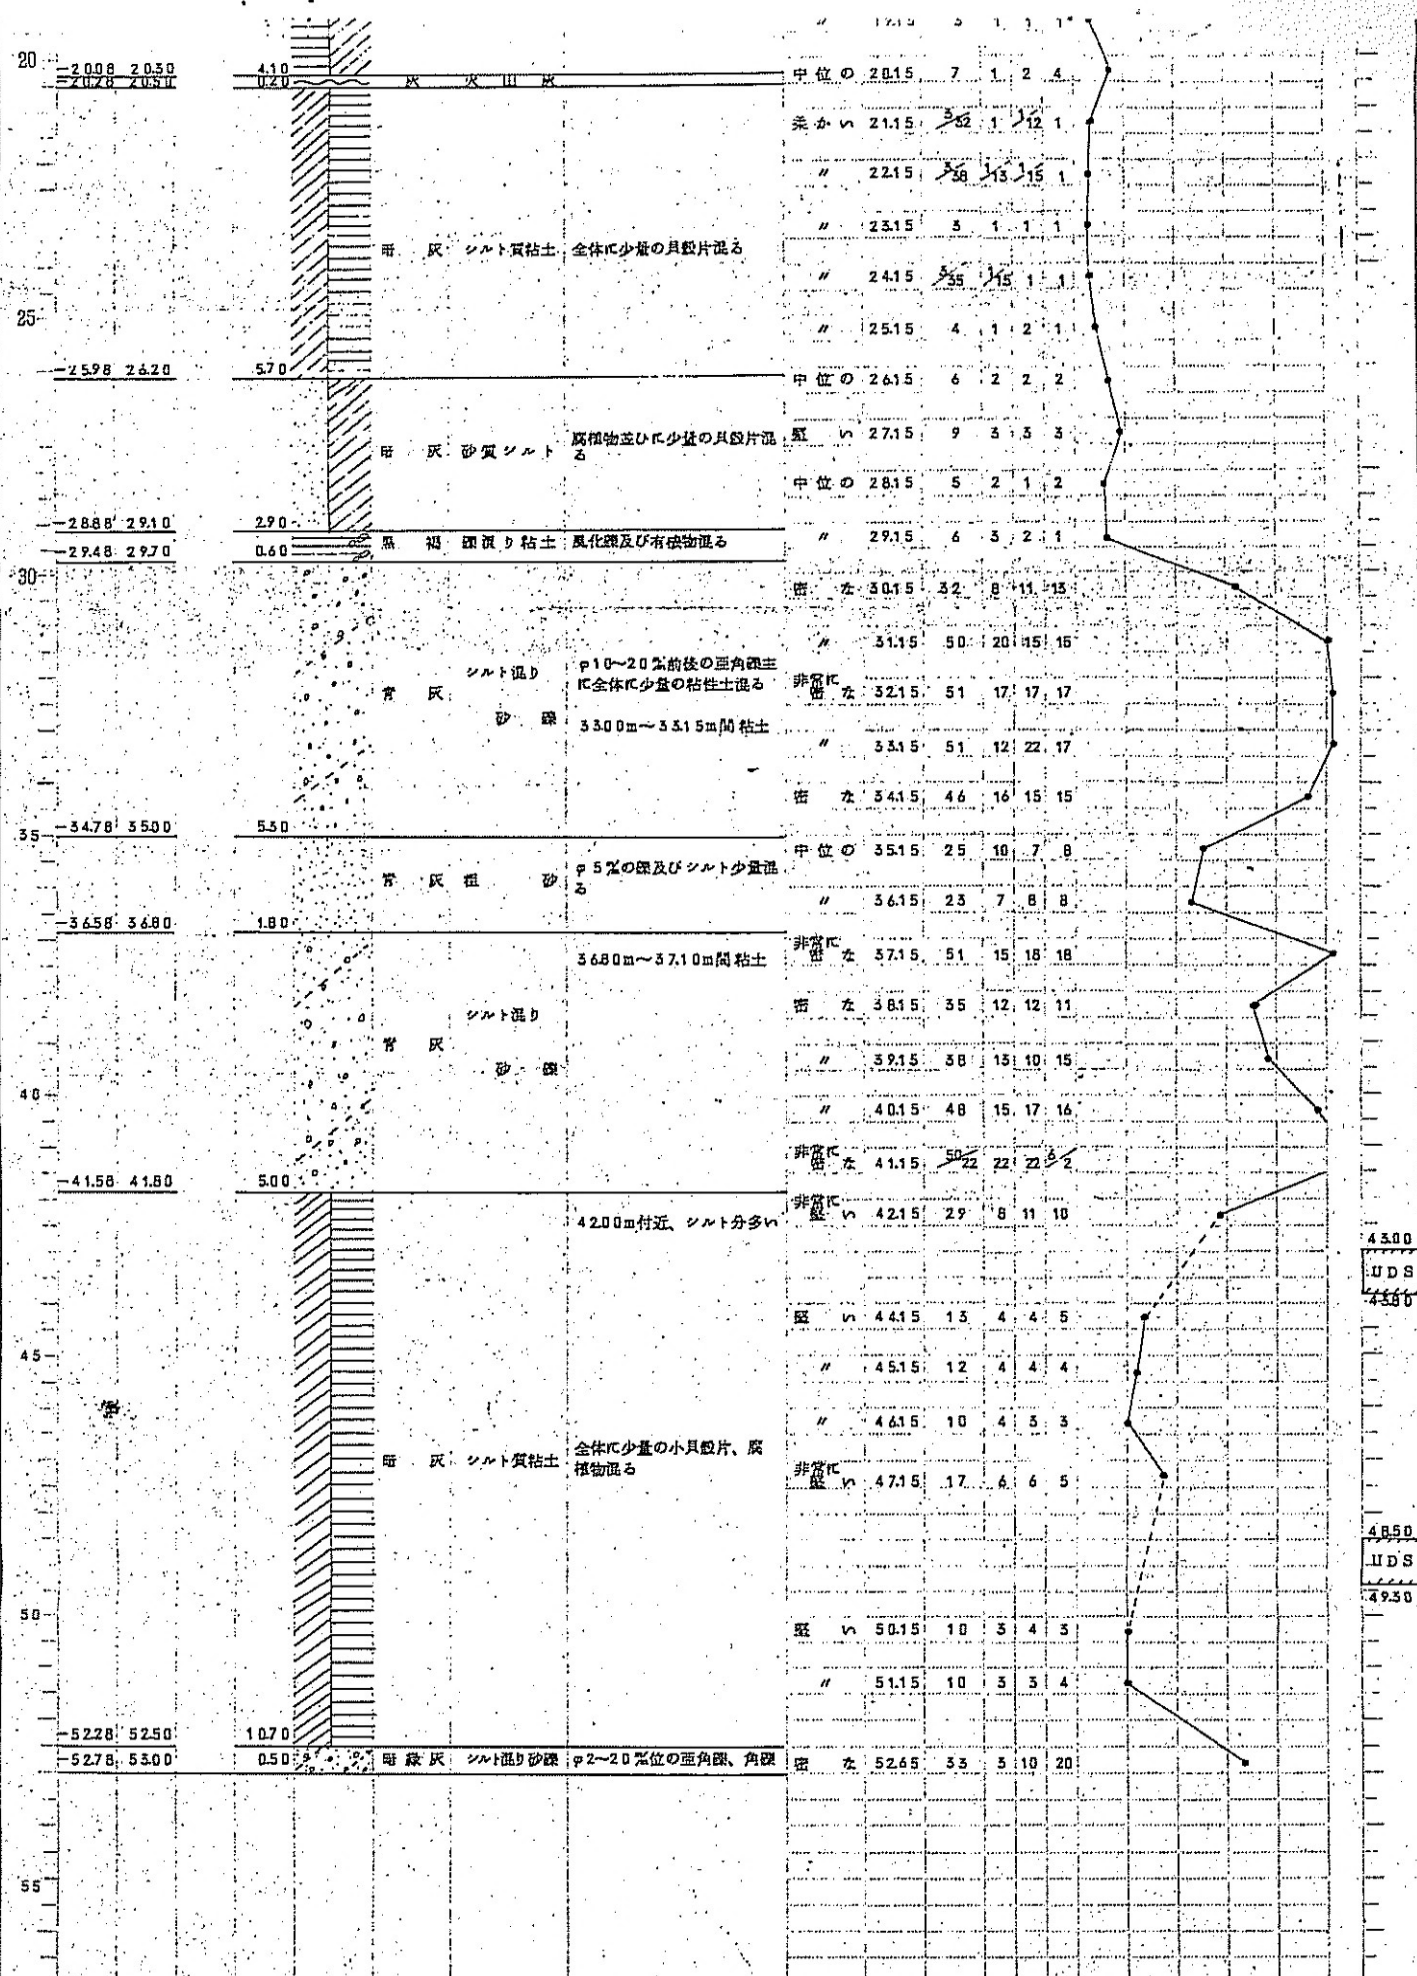
地盤調査ボーリング柱状図

ボーリング番号	No. 2	備 考
調査名	徳島市立図書館中央公民館新築工事に伴う地質調査業務	
工事主体名	徳島市役所	
所在地	徳島県徳島市伊予郡城内町丁字	
調査年月日	昭和54年9月18日～9月27日	
標高	+0.22 m 基準：前面歩道マンホール中心天端	
ボーリング工法	Rotary Boring	
実施者名

43.00  
 UDS  
 43.60

48.50  
 UDS  
 49.30
