図 5-1-8(28) 注目種確認位置（アシハラガニ）

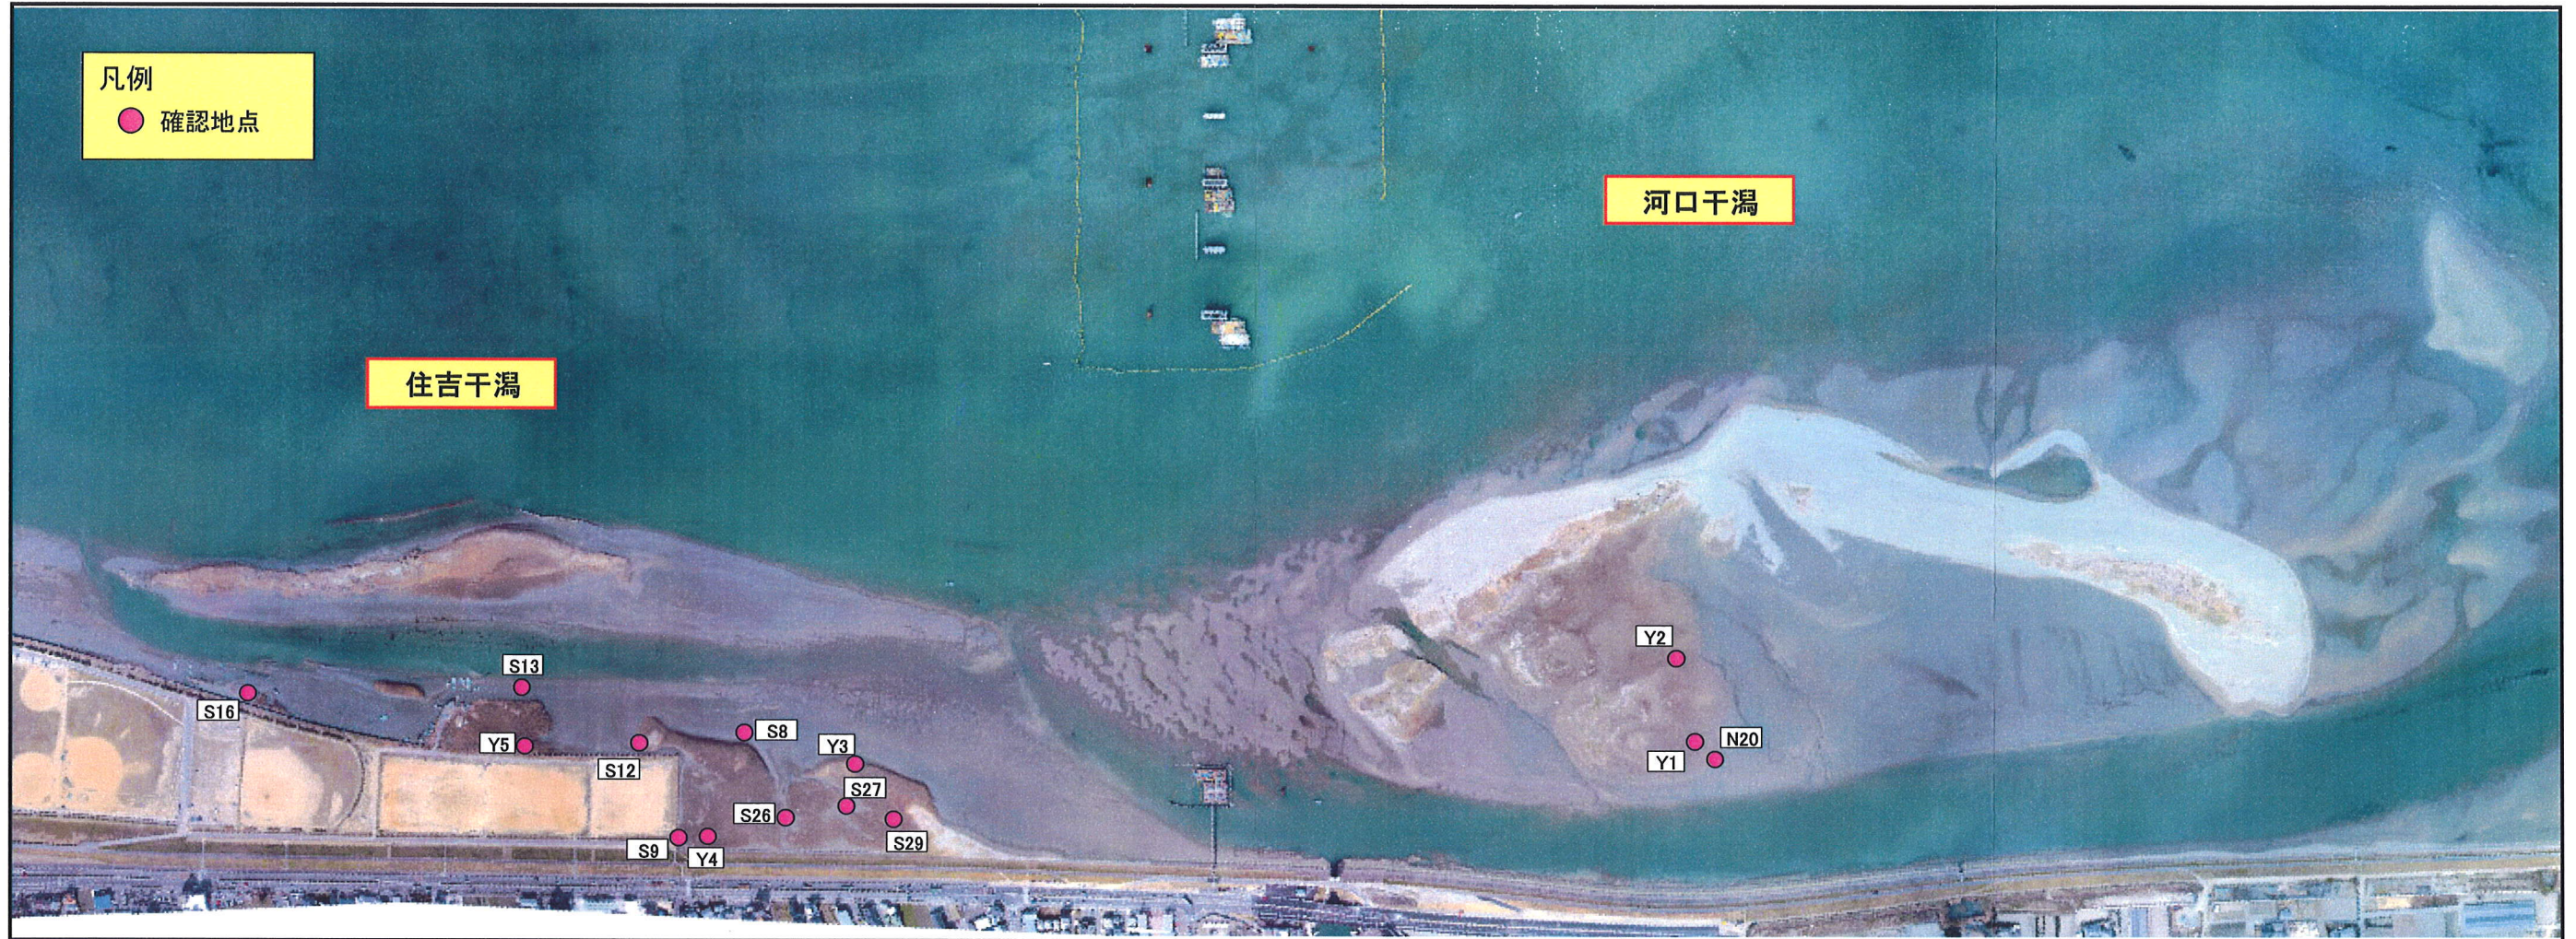
確認状況及び確認位置の底質等	種名	アシハラガニ	
	目名	十脚目	
	科名	イワガニ科	
	学名	<i>Helice tridens</i>	
	確認状況	確認地点：14地点 (N20, S8, S9, S12, S13, S16, S26, S27, S29, Y1, Y2, Y3, Y4, Y5) 採捕個体数：66個体	
	含水率 (%) (*1)	21.1 ~ 49.1	
	強熱減量 (%) (*1)	1.80 ~ 4.04	
	含泥率 (%) (*1)	14.0 ~ 79.8	
	地盤高 T.P (m) (*1)	0.737~1.722	
	底生藻類量 (*1)	0.88~4.33	
	表層微細粒度 (*1)	D50 (mm) : 0.015~0.307 ALO (%) : 0.224~0.943	
貫入抵抗値 (*1)	1.4~27.6		
選定状況 (*2)	①		
	②		
	③
