旧吉野川浄化センターにおける 栄養塩管理運転(実証実験)の 結果(令和2年度実施分)

令和3年12月

徳島県県土整備部水・環境課

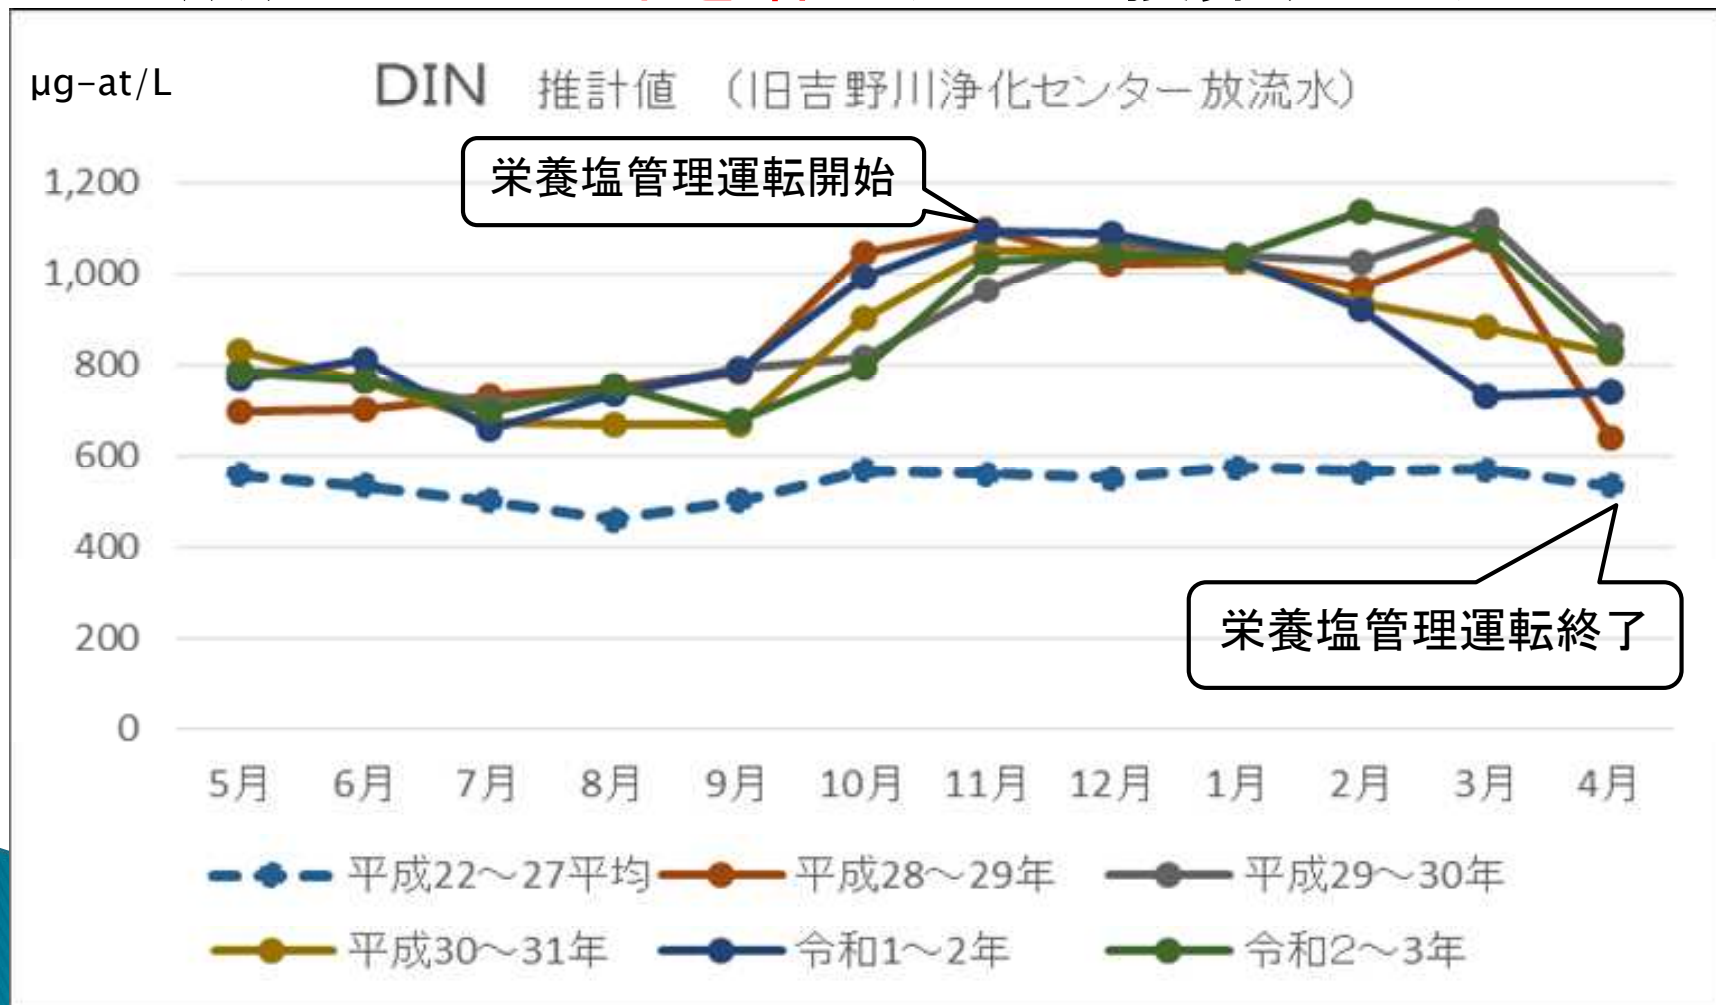
運転状況(放流水質)について

- 計画通り, 令和2年11月から3年3月の間, 放流水の全窒素を増加(DINに換算すると)

処理を調整して放流水の**全窒素濃度**を概ね倍増

(通常**7～8mg/L** → **15mg/L**程度に増加)

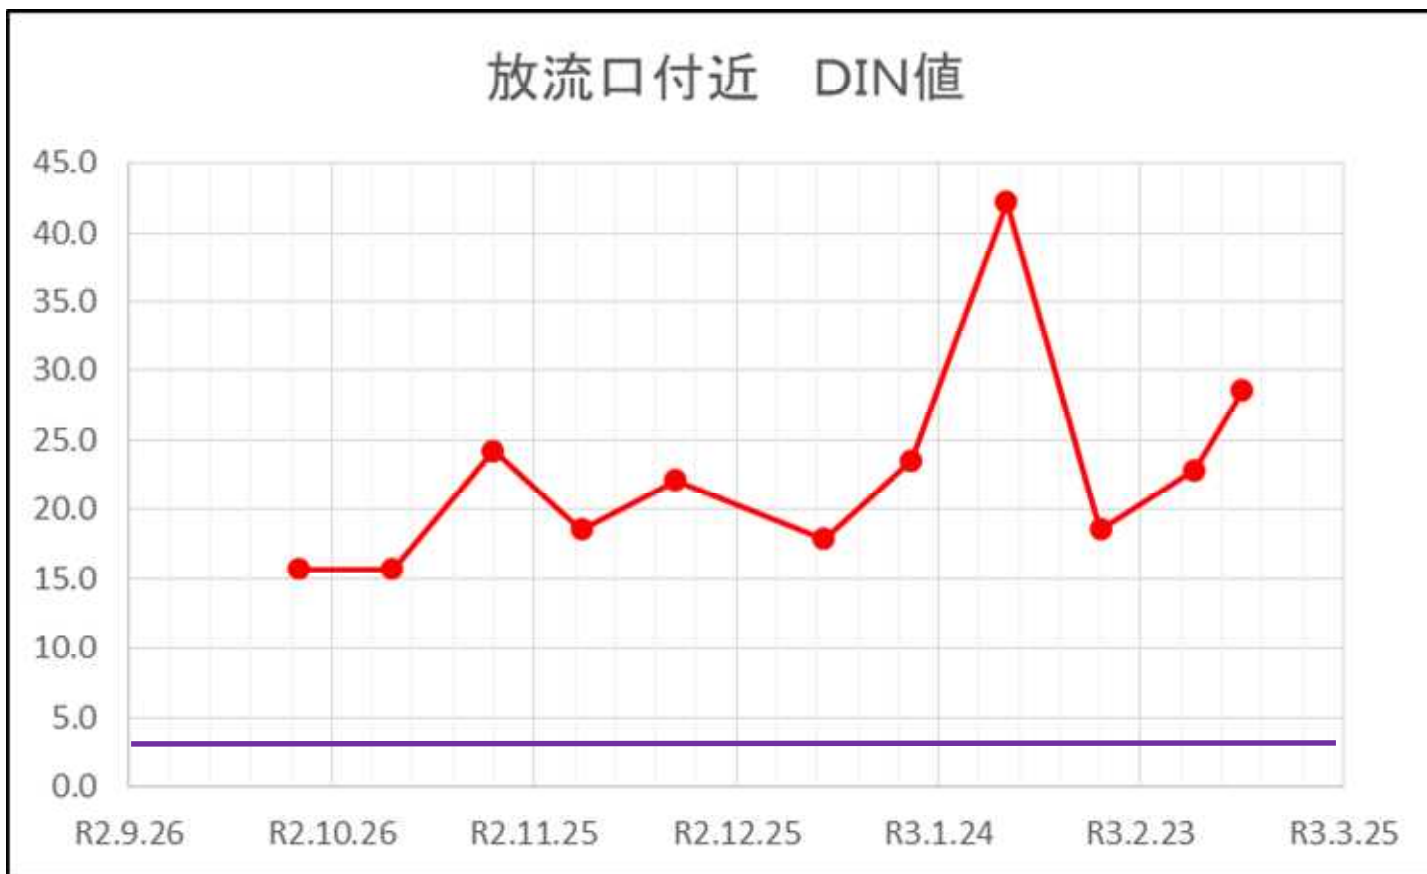
① DIN(溶存無機態窒素)

- ・「放流口付近」では、色落ち目安の $3\mu\text{g-at/L}$ 以上を確保。

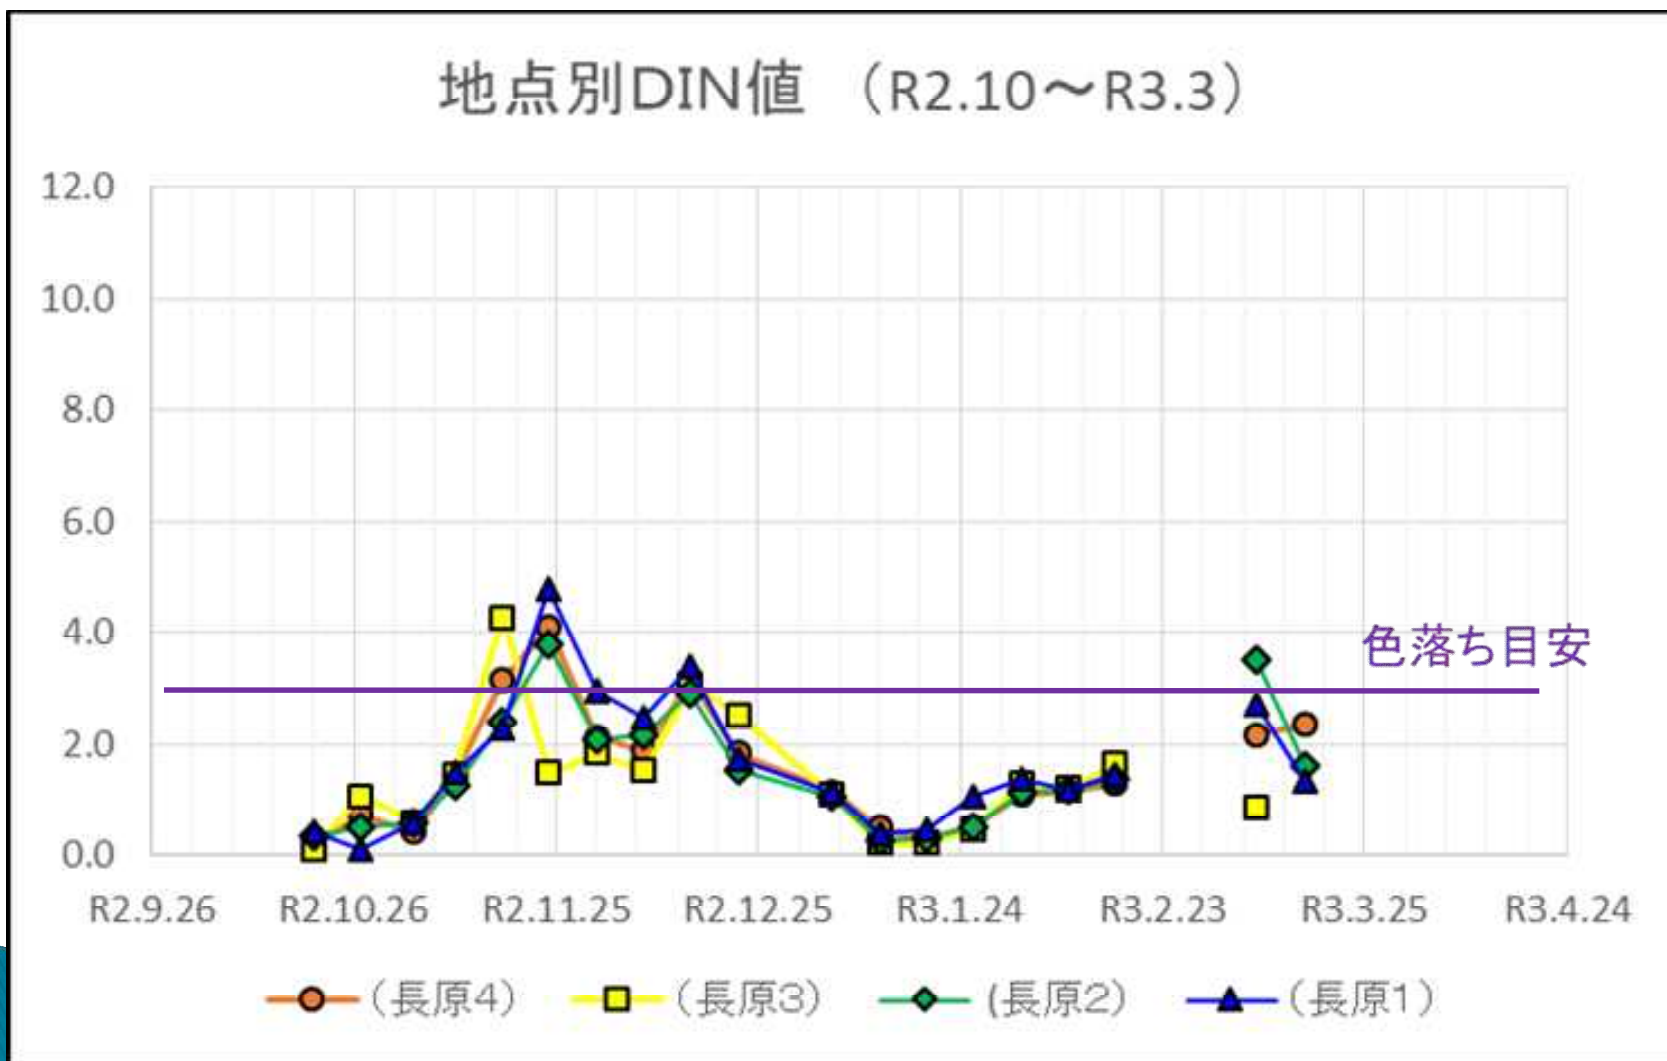
② 地点別 DIN(溶存無機態窒素)

- ・全ての地点で同じ傾向であった。

R2年: 実証実験中の各地点のDIN濃度($\mu\text{g-at/L}$)

① 浄化センターの放流水
(海水混合前)
DIN 約1,000
(通常の倍の濃度)

② 放流口直近の海域
DIN 15~42 (平均約 23)
DIN上昇効果あり

③ 遊水池開口部付近
(放流口から約200m)
DIN 0~4 (平均約 1.6)
DIN上昇見られず

⑥ ノリ養殖場付近
(放流口から約3km)
DIN 約0~5 (平均約 1.6)
DIN上昇見られず

⑤ ノリ養殖場付近
(放流口から約2km)
DIN 約0~4 (平均約 1.5)
DIN上昇見られず

④ ノリ養殖場付近
(放流口から約1km)
DIN 約0~4 (平均約 1.4)
DIN上昇見られず

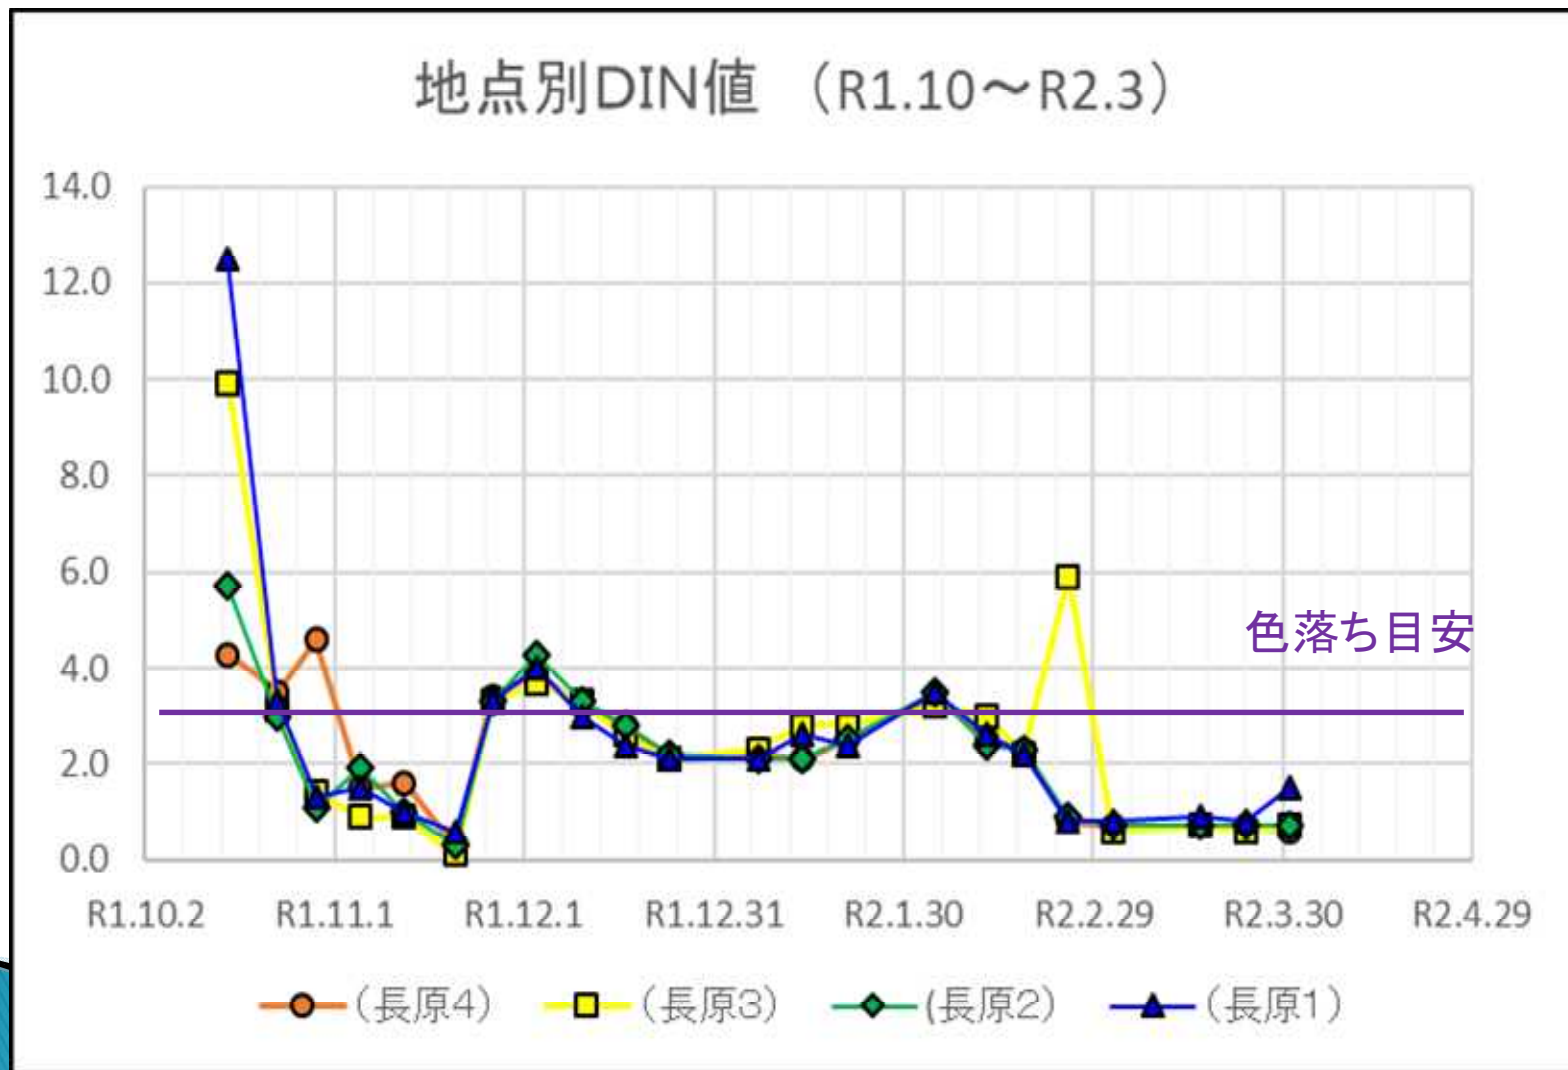
② 地点別 DIN(溶存無機態窒素)

- ・全ての地点で同じ傾向であった。

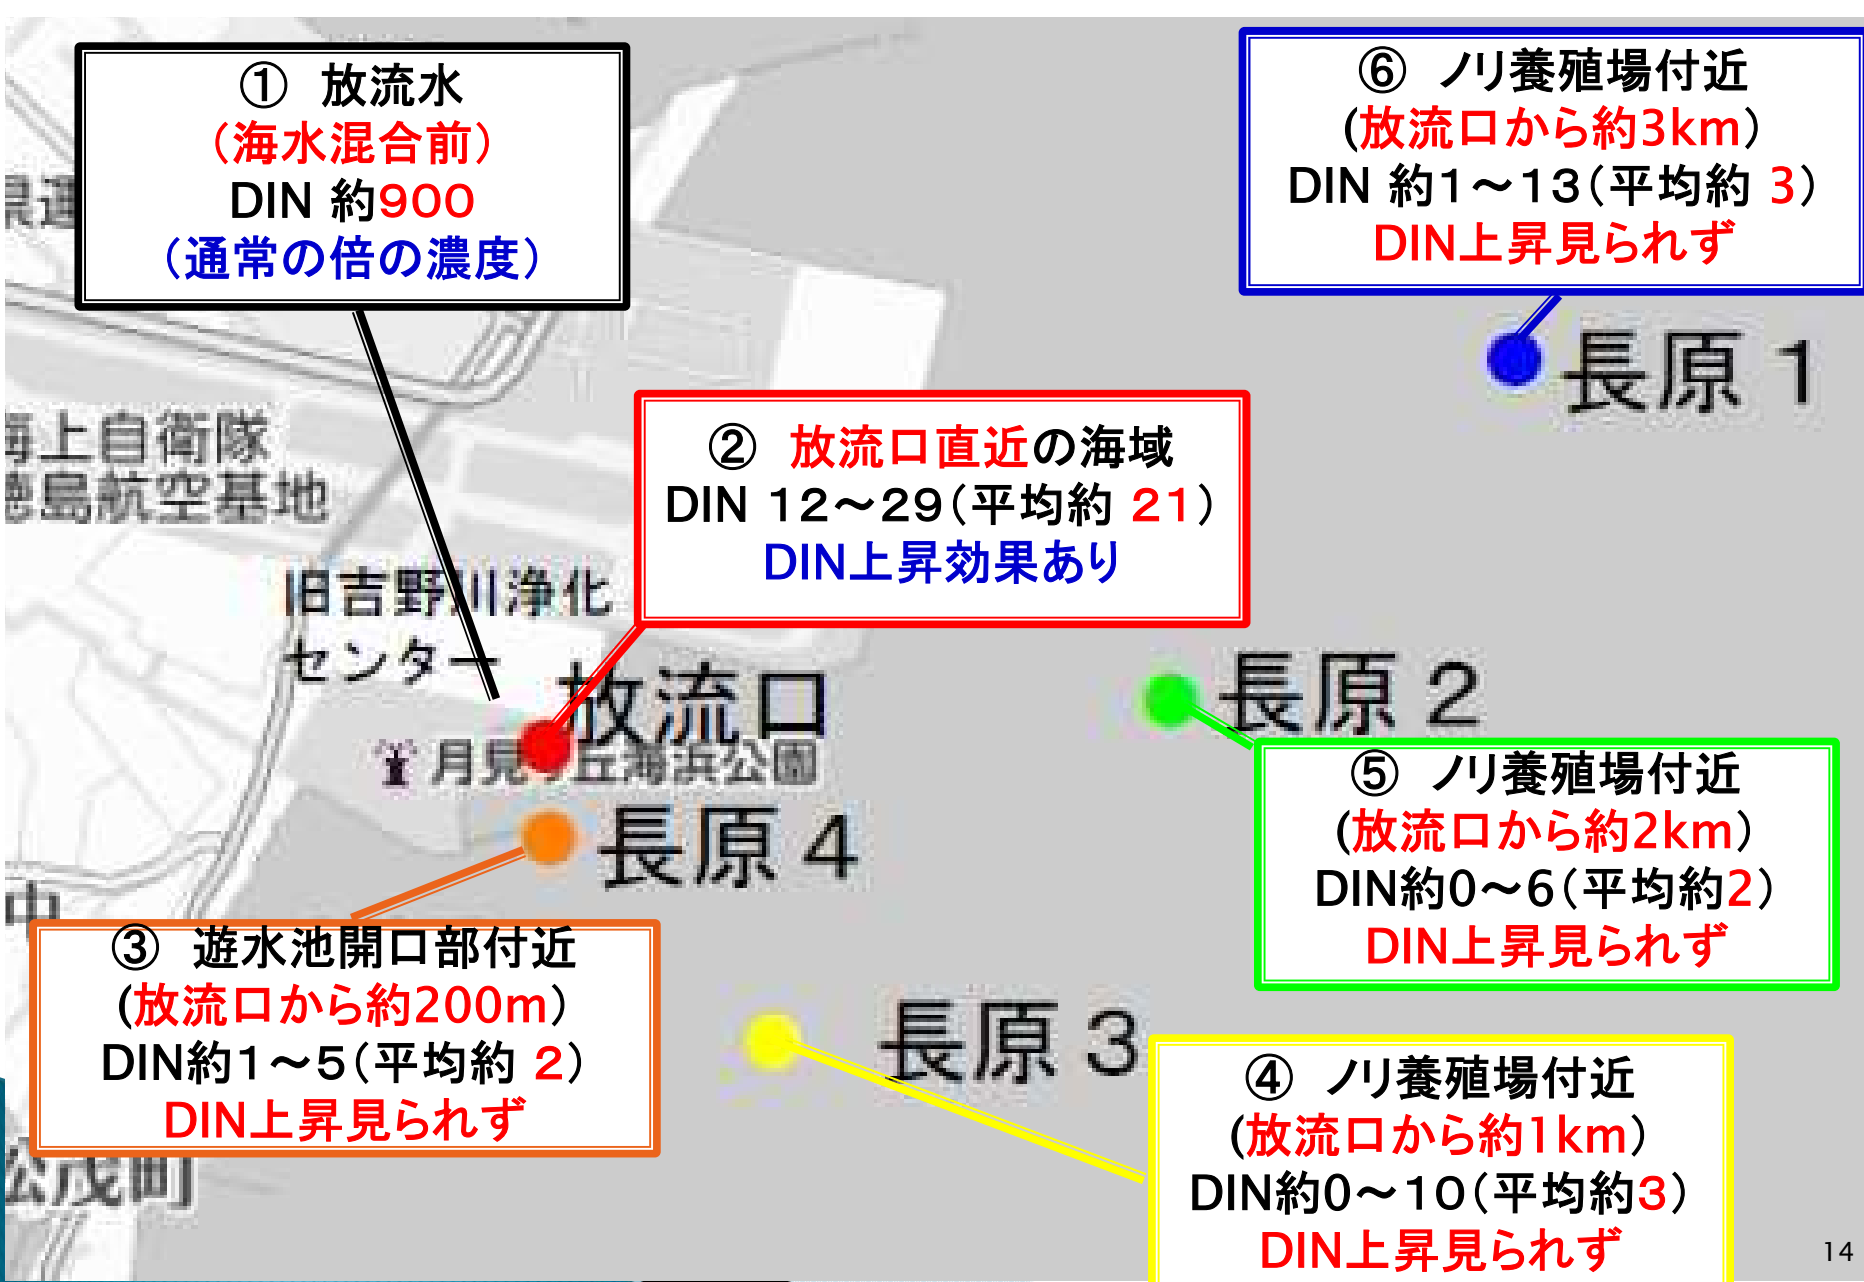
R元年: 実証実験中の各地点のDIN濃度($\mu\text{g-at/L}$) (参考)

① 放流水
(海水混合前)
DIN 約900
(通常の倍の濃度)

⑥ ノリ養殖場付近
(放流口から約3km)
DIN 約1~13(平均約 3)
DIN上昇見られず

② 放流口直近の海域
DIN 12~29(平均約 21)
DIN上昇効果あり

⑤ ノリ養殖場付近
(放流口から約2km)
DIN約0~6(平均約2)
DIN上昇見られず

③ 遊水池開口部付近
(放流口から約200m)
DIN約1~5(平均約 2)
DIN上昇見られず

④ ノリ養殖場付近
(放流口から約1km)
DIN約0~10(平均約3)
DIN上昇見られず
