## 学校における施工事例

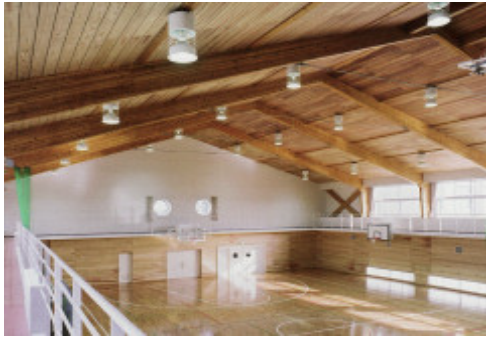
体育館の照明は昇降リフター付きのものを使用しています。誰でも労することなく手軽に照明交換が行えます。  
(平成20年度施工)

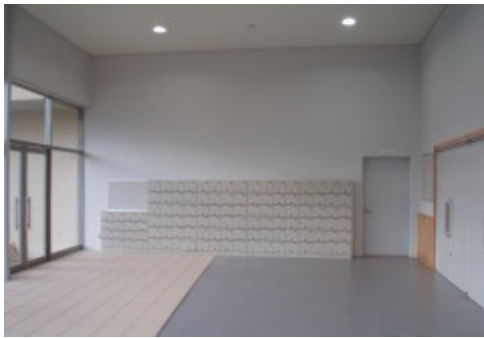
体育館の入口は段差をほぼ無くしました。これにより、車いすの方がどこからでも入りやすくなりました。  
(平成20年度施工)

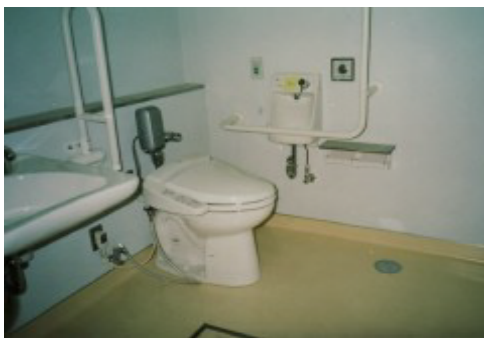
車いすの方でもゆったりと利用できる広いトイレです。また、オストメイト対応の洗浄設備も設けています。  
(平成20年度施工)

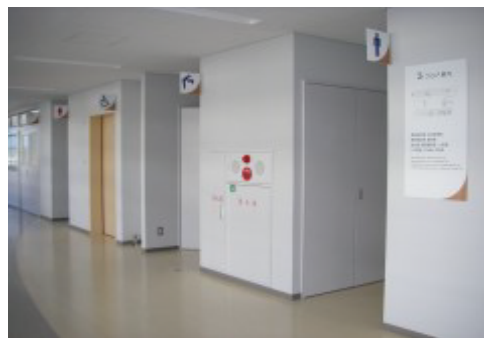
設備の標識を文字から絵柄に変え、大きくしたことにより、直感的にわかりやすくなっています。  
(平成20年度施工)

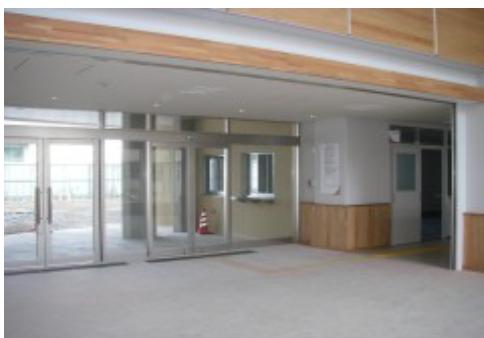
開放性のある広い玄関です。廊下及び各部屋とはすべて平坦となっています。  
(平成20年度施工)
