# 老朽ため池等整備事業

★ 第1金清池【番号3】

# 1. 事業箇所

## 2. 事業計画

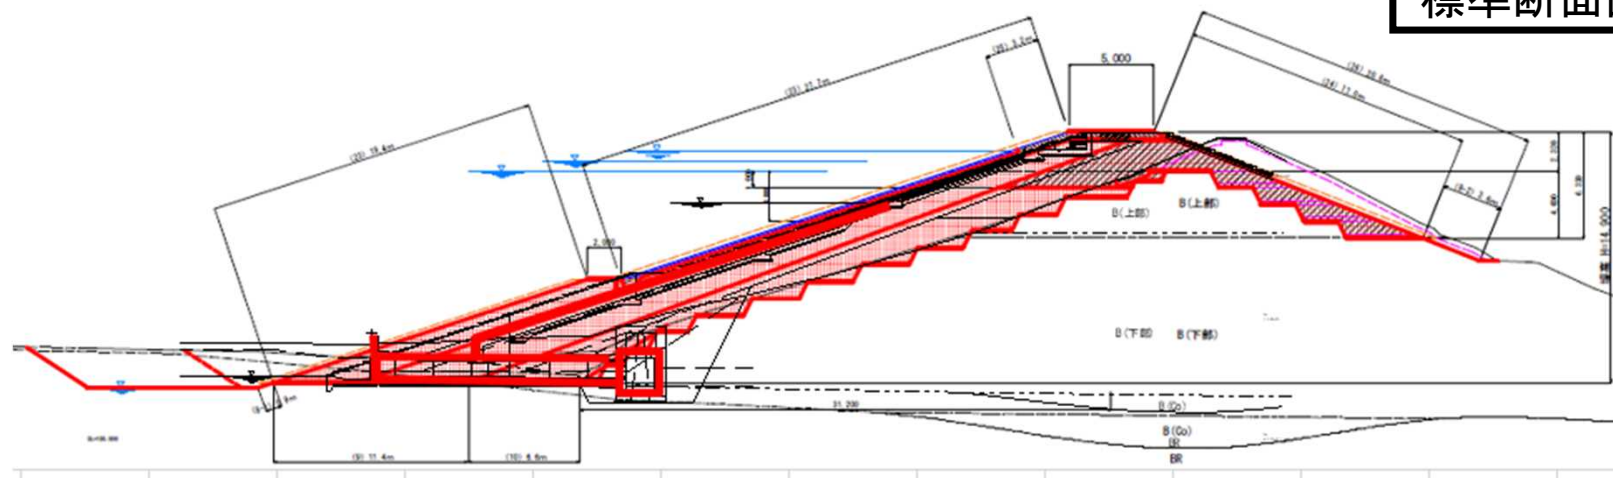
### 標準断面図

堤体の補強

取水施設工・斜樋

取水施設工・底樋

余裕高確保

旧堤体

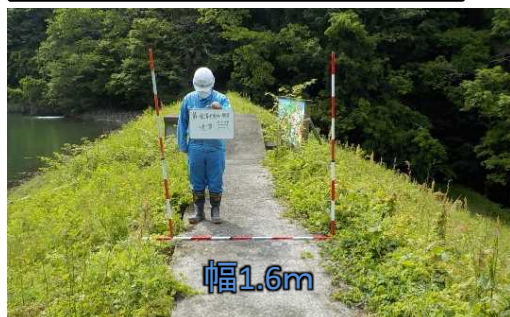
堤 体（ 現 況 ）

- ・ 取水施設の老朽化（斜樋：φ350）
- ・ 堤体高さ不足、堤体断面の变形、
- ・ 耐震性能の不足

- ・ 取水施設の改修（斜樋：φ350）
- ・ 堤体余裕高確保、堤体の補強、
- ・ 耐震性能の確保
