## 平成26年度 県土整備部環境配慮事例報告書

事業主管課	道路総局道路整備課
実施機関	県土整備部(美波)

事業の種類	道路の整備	一般国道、県道、街路
事業箇所名	海部郡	
事業の規模・状況	2 km	小規模事業a 計画段階

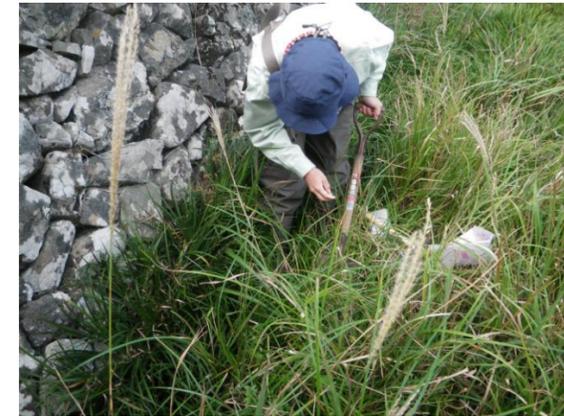
ヒメナミキ採取状況

植物相調査を春季・夏季に加え秋季も実施した。特に、腐生ラン、溜池の水生植物、水田の湿生植物に留意して調査を行った。その結果、保全対策が必要と判断された希少種(ヒメナミキ)について、近隣地へ移植による保全を行う。個体を採取し、一部を試験移植、残りを保管する。保管個体の移植時期は、試験移植の経過を観察後H27の10~11月あたりが適当。移植が成功しなかった場合は、生育地に残っている個体を再移植する。

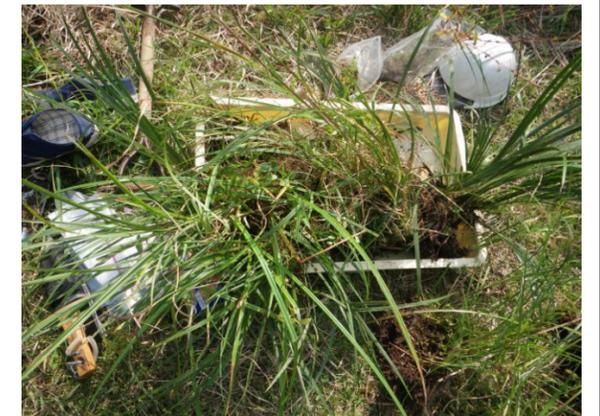
採取個体

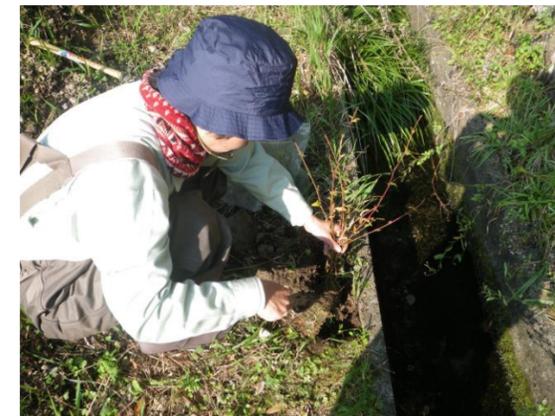
ヒメナミキ移植作業状況

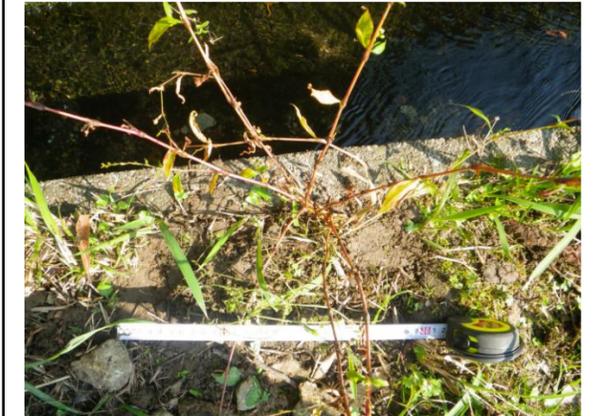
ヒメナミキ移植
