耐震ベッドで安心して眠れる空間

木造 2 階建 築 83 年
 延べ床面積 146 m²
 (44.1 坪)

リビングに木製耐震ベッド

木造 2階建 築 41年
 延べ床面積 107㎡
 (32.3坪)

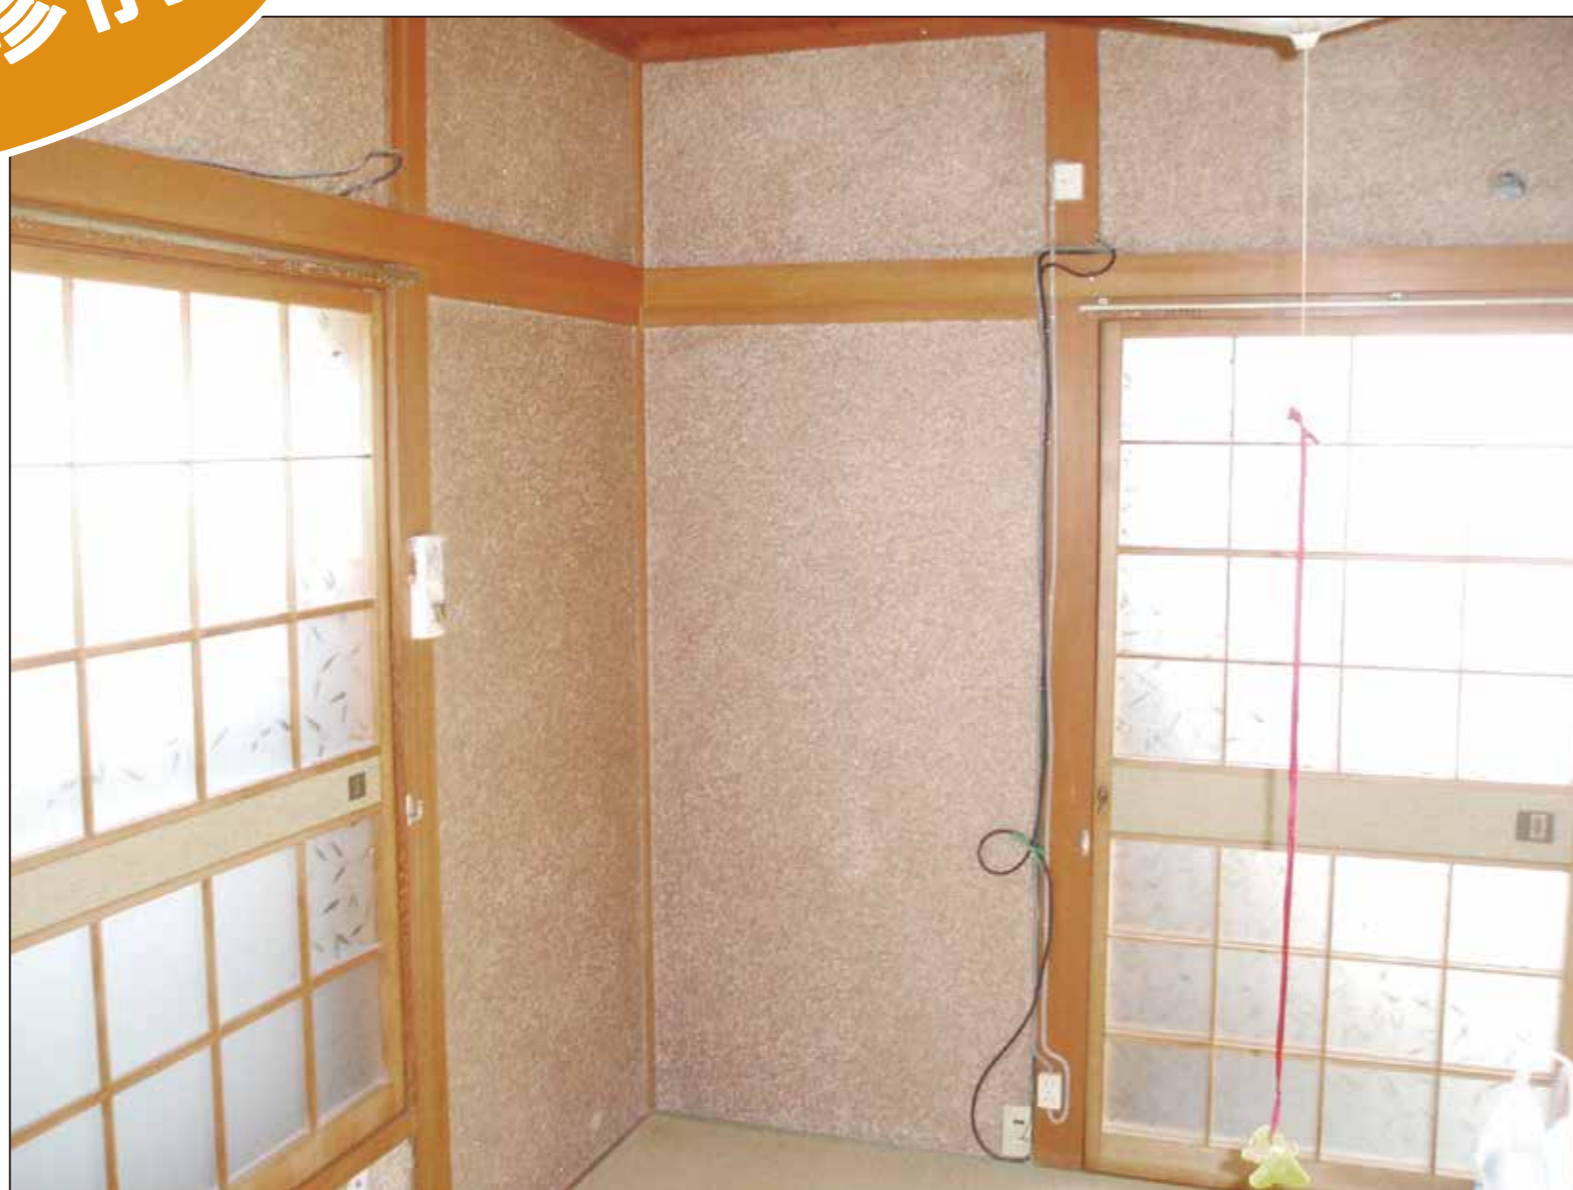
改修前

劣化部分を改修して
 きれいにリフォーム
